# NAF Bruktbiltest

**Testdato**  
03.03.2026

| Bilmerke | Mercedes-Benz | Motorstørrelse | 1598 cm <sup>3</sup> |
| Modell | VITO | Motoreffekt | 84 kW |

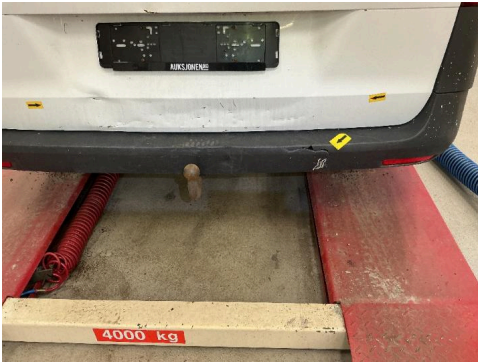
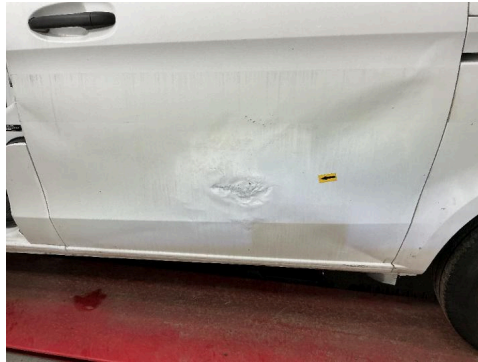
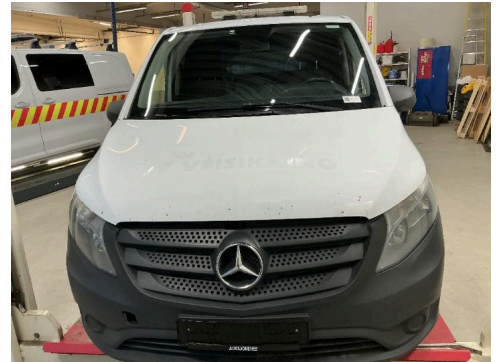
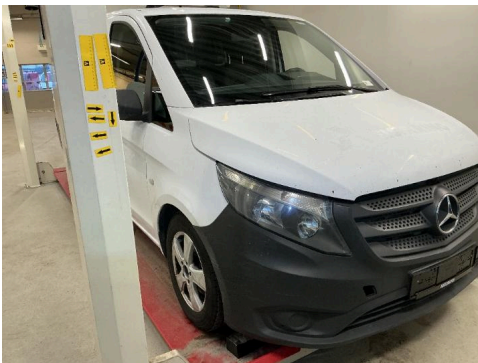
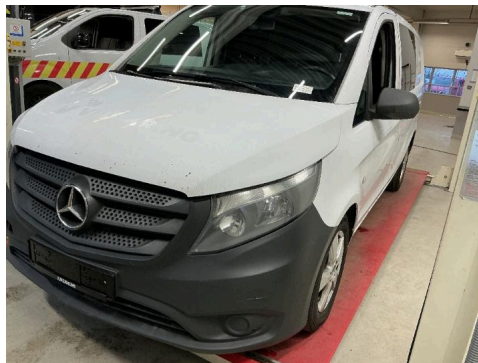
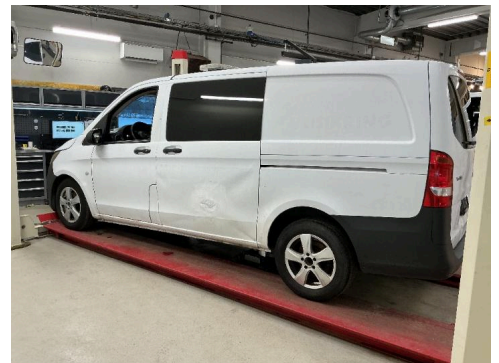
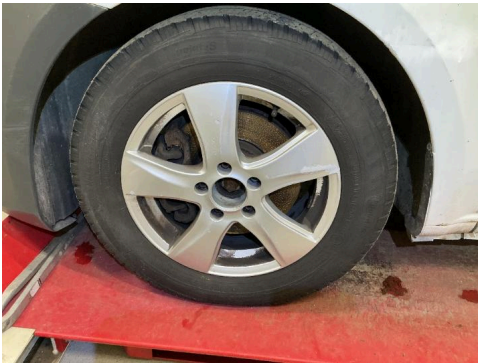
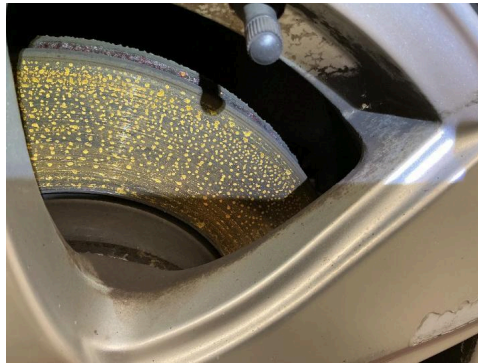
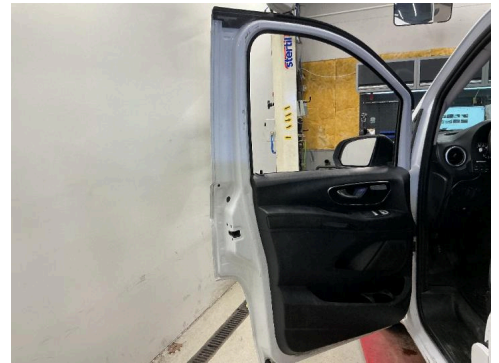
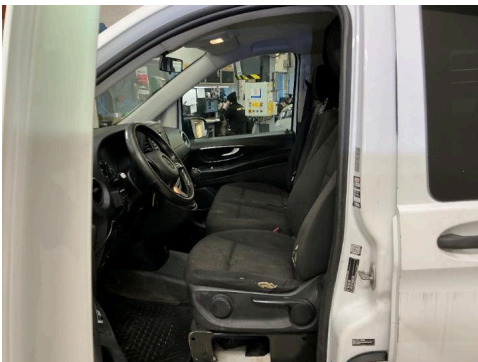
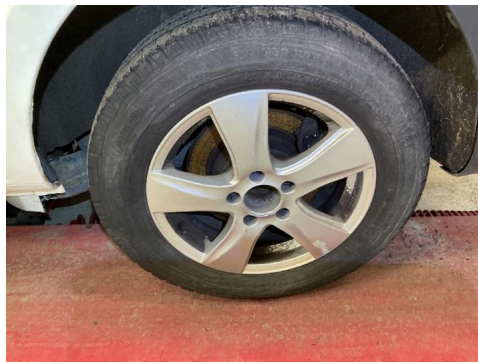
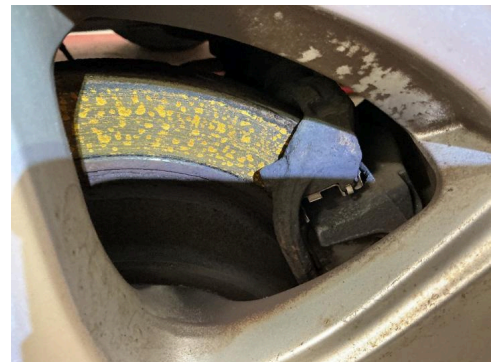
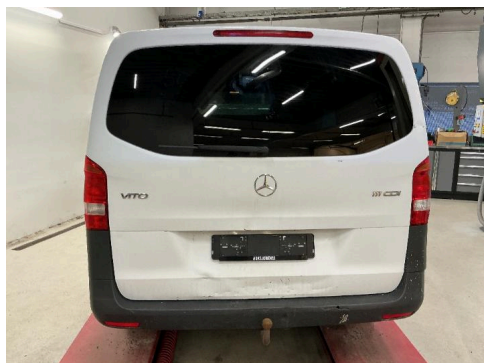
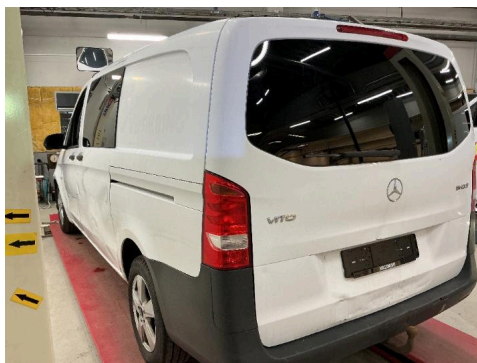
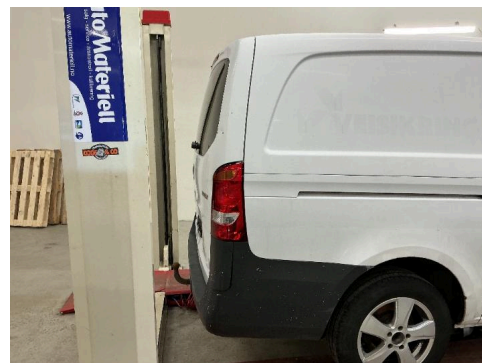
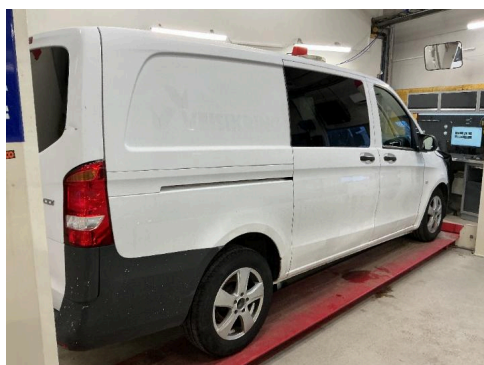
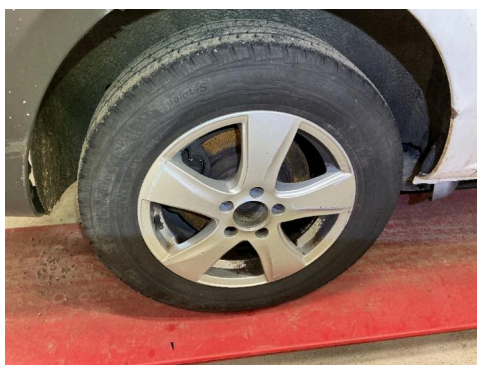
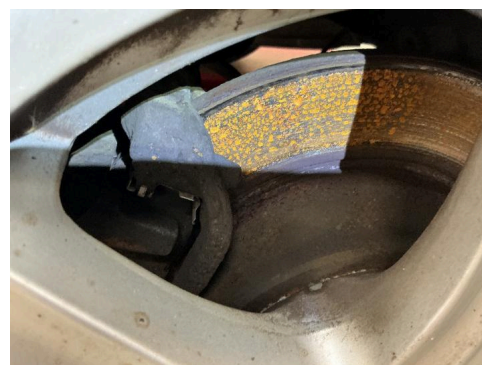
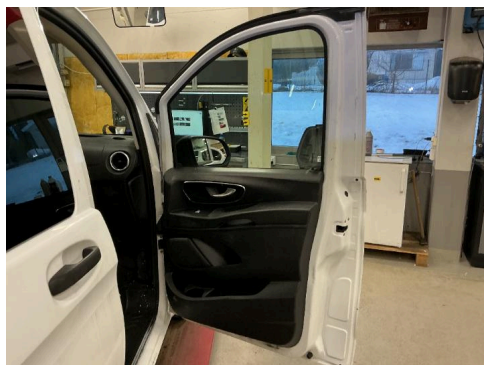
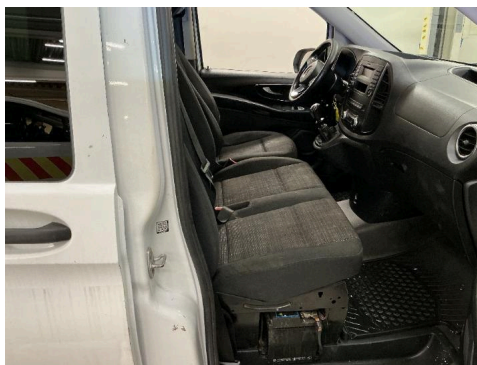
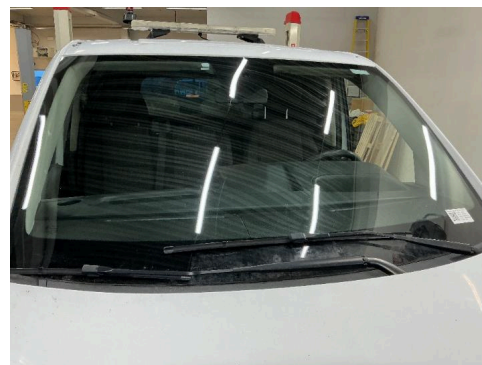
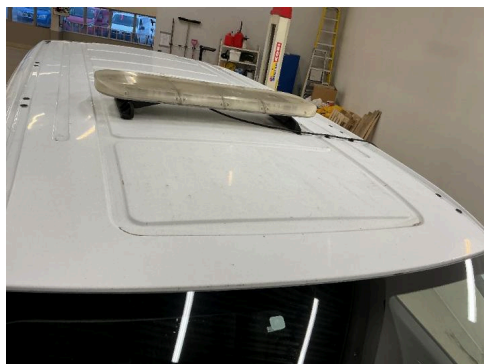
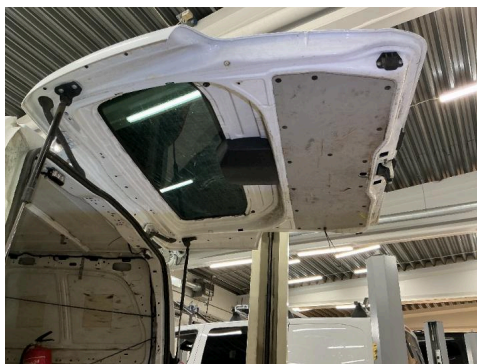
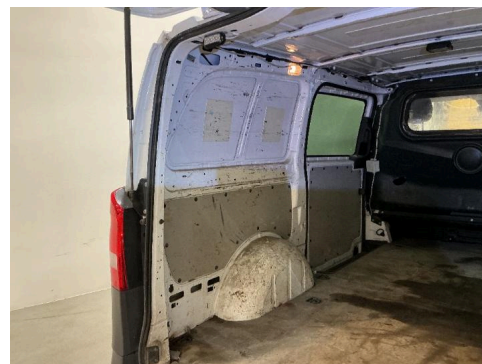
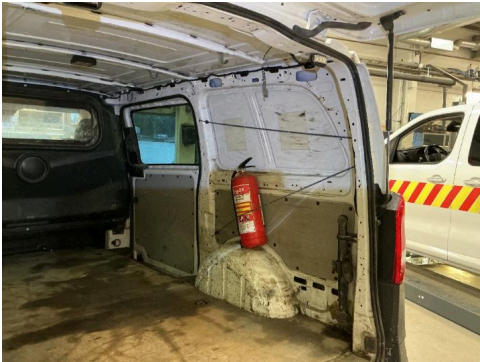
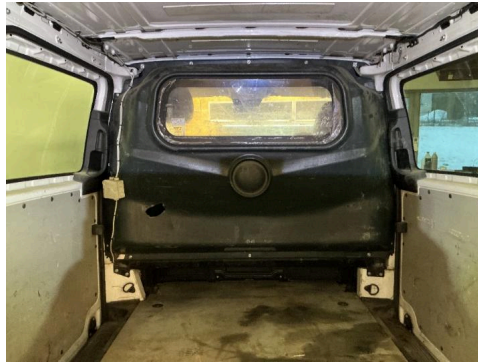
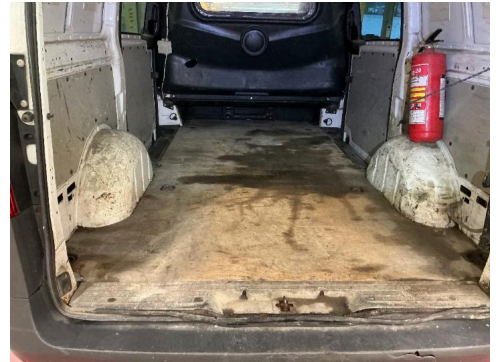
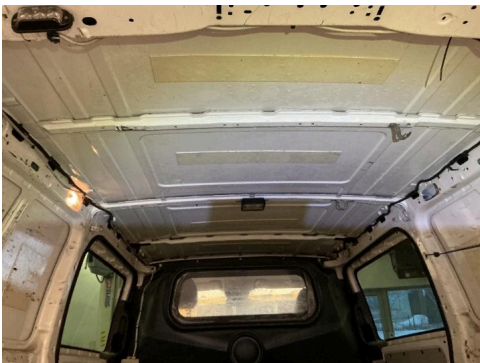
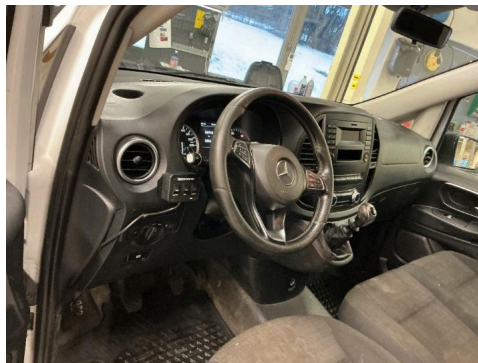
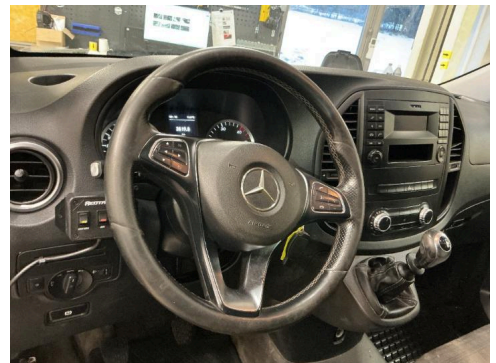
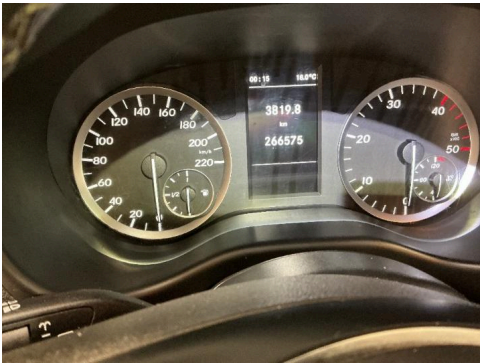
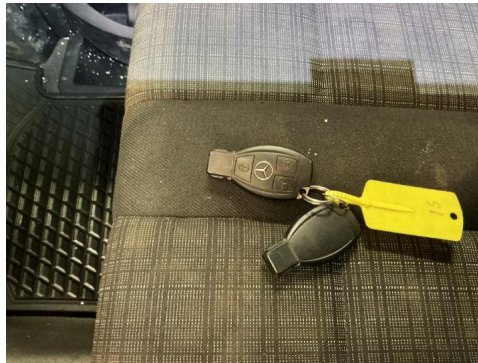
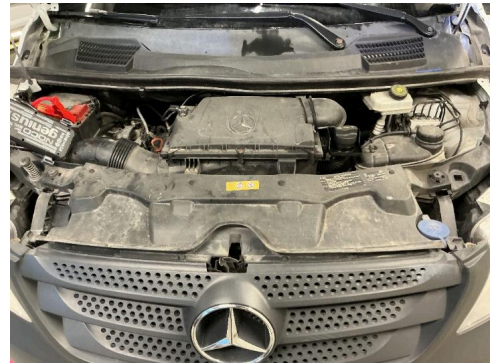
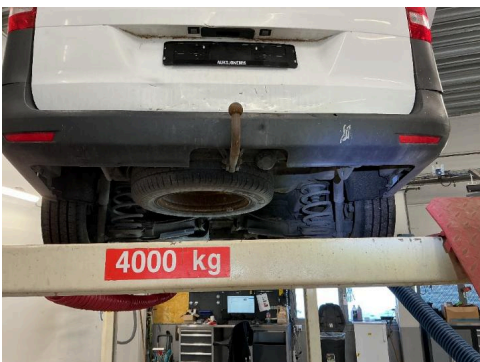
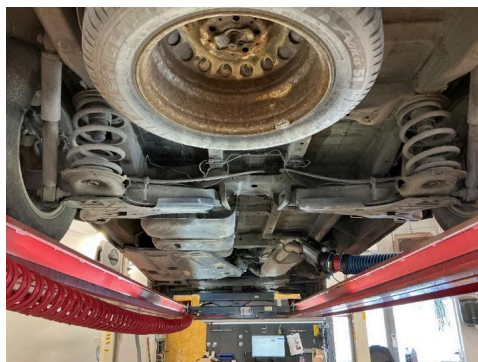
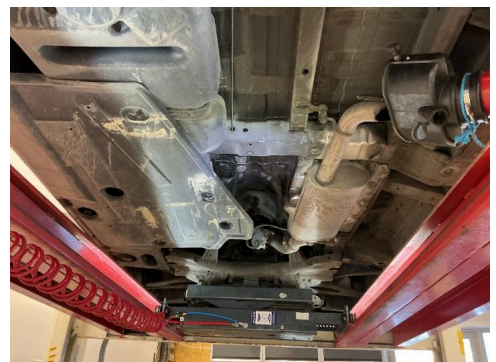
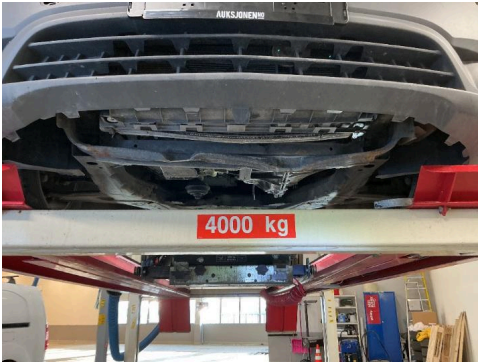
| Ref.Id | Opplysning | Resultat | Beskrivelse |
|---|---|---|---|
| 59.10 | Laste-/bagasjerom. | * Generelt mye skader, bruksmerker og bruksslitasje i lasterom, se bilder . | |
| 62.38 | | * Utvendige lakk og karosseri har generelt mye skader, rust , riper . Se bilder . | |

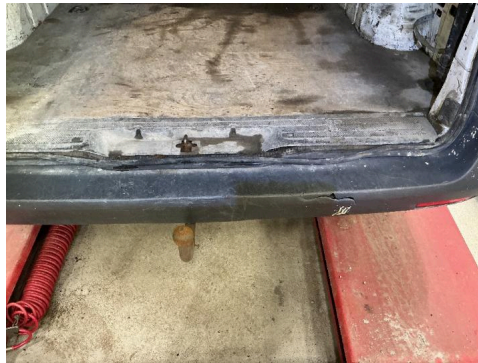
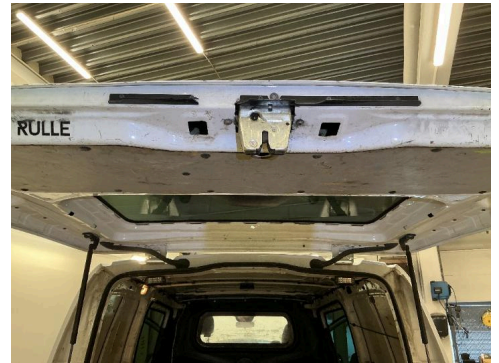
**R** 45. Dører.

| Ref.Id | Repareres | Resultat | Beskrivelse |
|---|---|---|---|
| 48.1 | Dører. | Slitt / skade på gummilist: | Bakluke/-dør |

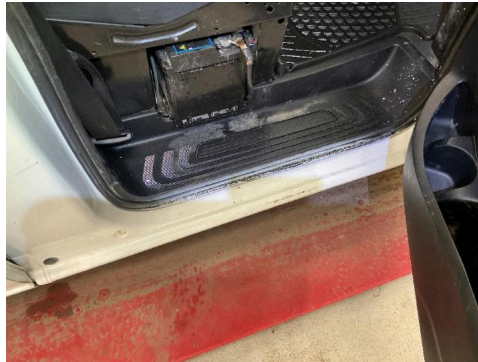
**R** 50. Døråpning.

| Ref.Id | Repareres | Resultat | Beskrivelse |
|---|---|---|---|
| 50.4 | Døråpning. | Rust: | |

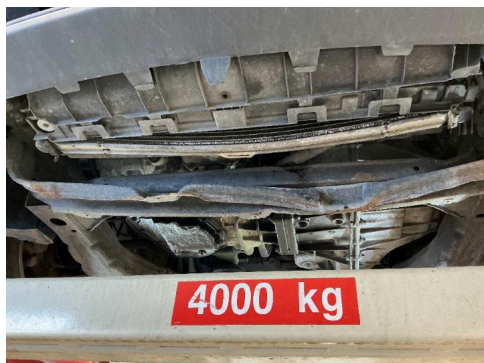
61. Kjølesystem.

| Ref.Id | Repareres | Resultat | Beskrivelse |
|---|---|---|---|
| 41.10 | | * Skade på radiatoren , bøyd / lekkasje. | |
