# NAF Bruktbiltest

**Testdato**  
03.03.2026

| Bilmerke | Volkswagen | Motorstørrelse | 1968 cm <sup>3</sup> |
| Registreringsnr. | LJ82272 | Drivstofftype | Diesel |

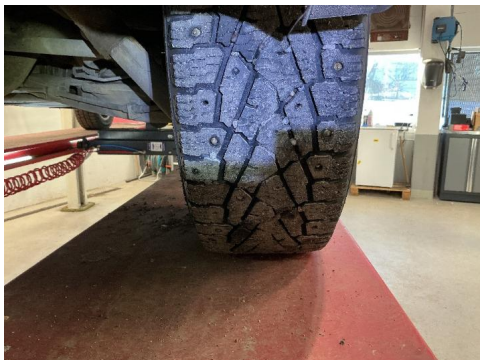
46. Dekk.

| Ref.Id | Repareres | Resultat | Beskrivelse |
|---|---|---|---|
| 87.8 | Dekk. | Piggdekk med vesentlig avvik av antall pigger: | Venstre bak, Høyre bak |

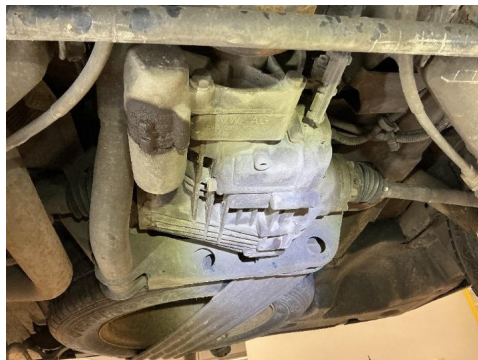
R 47. Differensial.

| Ref.Id | Opplysning | Resultat | Beskrivelse |
|---|---|---|---|
| 66.6 | Differensial. | Oljelekkasje/ svetting: | Bakre differensial |

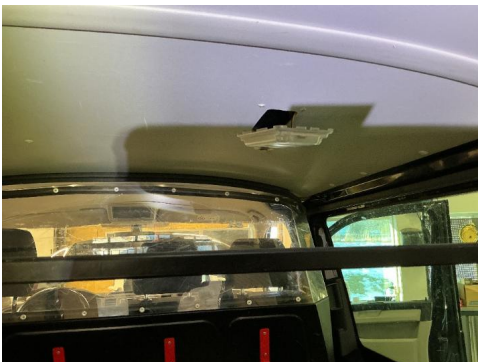
70. Laste-/bagasjerom.

| Ref.Id | Opplysning | Resultat | Beskrivelse |
|---|---|---|---|
| 59.7 | Laste-/bagasjerom. | Skader i deksler/panel/vegger/gulv | |

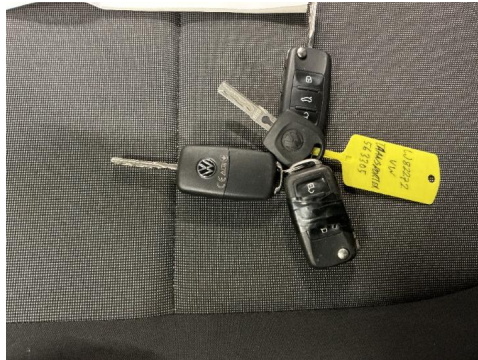
74. Sentrallås/nøkler.

| Ref.Id | Repareres | Resultat | Beskrivelse |
|---|---|---|---|
| 3.3 | Sentrallås/nøkler. | Nøkkel skadet 1 stk | |
