# NAF Bruktbiltest

**Testdato**  
02.03.2026

| Bilmerke | Mitsubishi | Motorstørrelse | 3200 cm <sup>3</sup> |
| Registreringsnr. | JD79637 | Drivstofftype | Diesel |

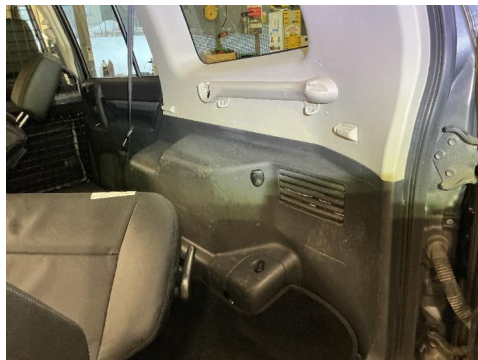
59. Laste-/bagasjerom.

| Ref.Id | Opplysning | Resultat | Beskrivelse |
|---|---|---|---|
| 59.7 | Laste-/bagasjerom. | Skader i deksler/panel/vegger/gulv | |
