NAF Bruktbiltest

Testdato
19.03.2026

Bilmerke	Ford	Motorstørrelse	1560 cm ³
Modell	FOCUS	Motoreffekt	80 kW
Type	DA3	Aksler i drift	1
Registreringsnr.	SU68120	Drivstofftype	Diesel
Understellsnr.	WF0SXXGCDS8L22573	Kjøretøygruppe	101
Km.stand.	164259	Bruktimportert	Nei
Farge	Sølv	Registreringsår	2008
Karosseritype	Stasjonsvogn	Registrert første gang	13.10.2008
		Frist for neste EU kontroll	07.05.2026

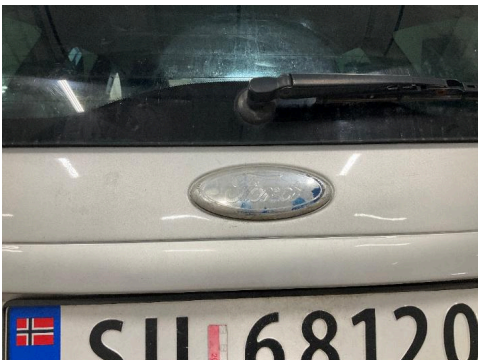
34. Lakk / karosseri utvendig

78.5	Opphengs- / bærearmer foraksel	Slitt foring / løsnet i vulkanisering:	Bakre venstre nedre, Bakre høyre nedre
86.1	Lakk / karosseri utvendig	Skadet:	Høyre bakdør, Venstre fordør

86.3		Lakkblærer	Bakluke, Venstre bakskjerm, Høyre bakskjerm
86.4		Pyntelist løs, skadet eller mangler:	Støtfanger foran
86.6		Rust / korrosjon i innvendig kant:	Venstre forskjerm, Høyre forskjerm, Høyre fordør, Venstre bakskjerm, Høyre bakskjerm

86.12		Rustangrep:	Venstre bakskjerm, Høyre bakskjerm, Panser, Tak
86.14		Steinsprut/lakksår	Panser, Bakluke, Tak, Høyre fordør
86.17		* Skadet emblem bakluke.

Ref.Id	Opplysning	Resultat	Beskrivelse
65.21	Dekk	Mønsterdybde - tillatt, men anbefales byttet:	Venstre foran, Høyre bak, Høyre foran
66.10	Felg	Ripe/slitasje på felg	
81.9	Frontrute	Noe steinsprut	
86.21	Lakk / karosseri utvendig	Diverse småbulker/lakkriper	
86.22		Diverse lakkrust	
86.26		Bilen er delvis omlakkert:	
86.30		Lakk/karosseri er vurdert, men vanskelig når bilen er:	skitten
87.11	Utvendig speil	Ripe i speilhus:	
88.12	Underside	Rustangrep i vognbunn / understell	
93.7	Taktrekk	* Lys i tak foran virker ikke.	
98.9	Seter	* Noen flekker i seter.	
	Interiør generelt	Forventet bruksslitasje
