NAF Bruktbiltest

Testdato
11.11.2025

Bilmerke	Mercedes-Benz	Motorstørrelse	1595 cm ³
Modell	CLA 200	Motoreffekt	115 kW
Type	245 G	Aksler i drift	1
Registreringsnr.	SD71197	Drivstofftype	Bensin
Understellsnr.	WDD1173431N078034	Kjøretøygruppe	101
Km.stand.	178167	Bruktimportert	Nei
Farge	Hvit	Registreringsår	2014
Karosseritype	Sedan	Registrert første gang	07.03.2014
		Frist for neste EU kontroll	29.11.2024

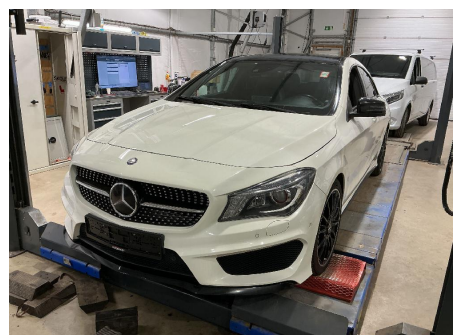
**11. Underside**

Ref.Id	Repareres	Resultat	Beskrivelse
3.3	Nøkler / Utstyr	Bilnøkkel(er) mangler	
4.8	Service/ Dokum.	Aktivert serviceindikator	
4.9		Frist for EU kontroll er overskredet	
6.10	Bremseskiver	Rust på bremseskive:	Venstre bak, Høyre bak
21.3	Varsellamper	Varsellampe for SRS (airbag) lyser	
23.1	Full systemskann	Det finnes feilkoder, se rapport	
58.5	Tilstand 12 volt batteri	Bør lade batteri	
67.8	Ekstra hjulsett	Ekstra hjulsett mangler	
77.1	Fjærer / fjærbein	Brudd:	Høyre bak
86.1	Lakk / karosseri utvendig	Bulk (er):	Venstre bakdør, Venstre fordør, Høyre bakdør
86.3		Lakkriper:	Støtfanger foran, Venstre fordør, Høyre bakdør, Støtfanger bak
86.4		Skadet:	Støtfanger foran
86.12		Steinsprut/lakksår	Panser
88.1	Underside	Skadet/løs innerskjerm:	Høyre foran
88.2		Skadet/løst plastdeksel:	Foran
