## EE40135 - 2022 BYD Atto3 Offroad

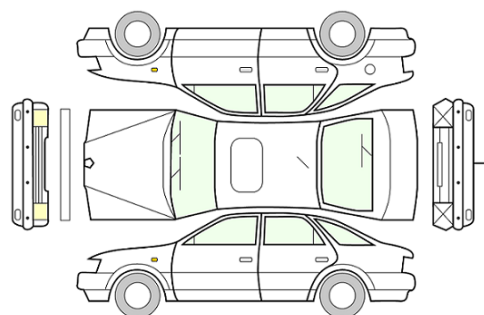
- 2.1 Eksteriør - Lakk - Diverse riper og bruksmerker rundt om på bil
- 2.1 Eksteriør - Lakk - .
- 4.7 Interiør og instrumenter - Tepper/bekledning - Riper på bekledning i bagasjerom
