# NAF Bruktbiltest

**Testdato**  
24.02.2026

| Modell | V-Klasse | Motoreffekt | 120 kW |
| Registreringsnr. | DP62781 | Drivstofftype | Diesel |

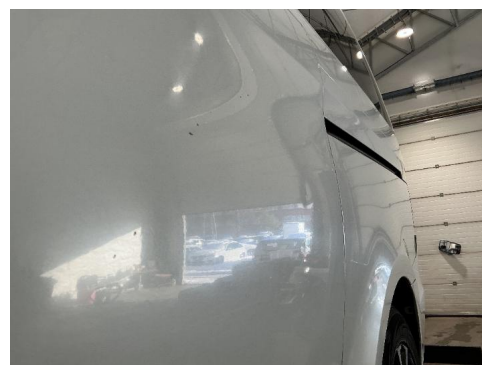
43. Venstre bakskjerm

| Ref.Id | Repareres | Resultat | Beskrivelse |
|---|---|---|---|
| 86.12 | | Rustangrep: | Venstre sidekanal, Høyre sidekanal, Venstre forskjerm, Høyre forskjerm, Bakluke, Venstre bakdør, Venstre bakskjerm |
