## XV66066 - 2011 Mercedes-Benz 2.1 212 Sedan

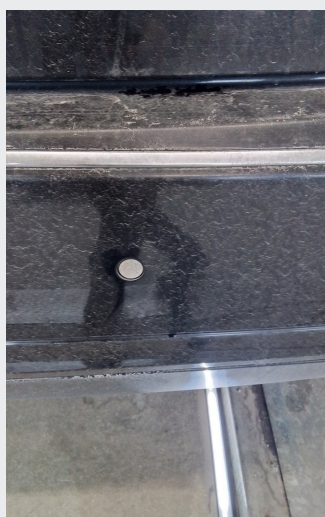
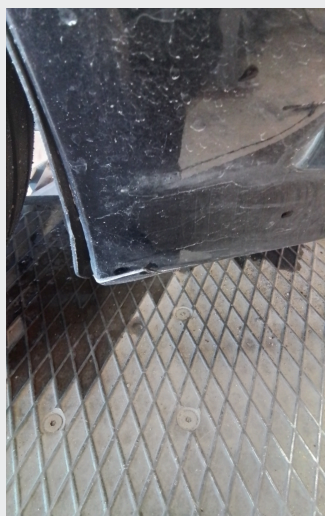
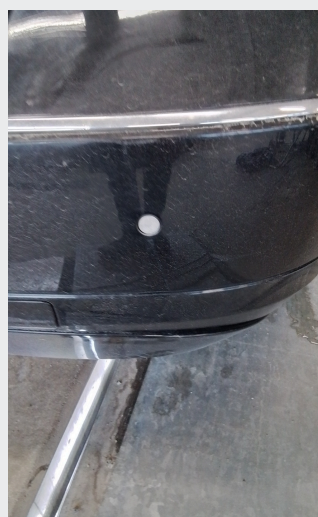
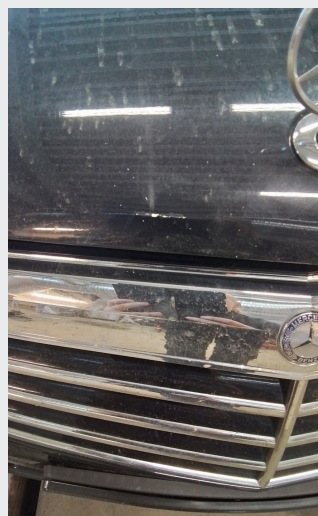
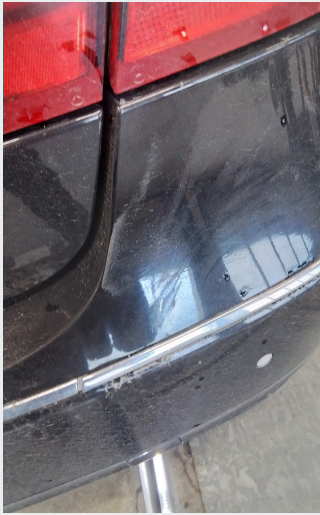
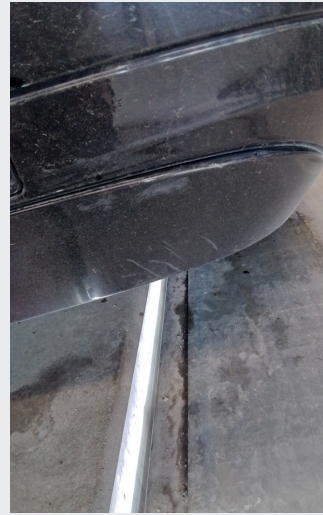
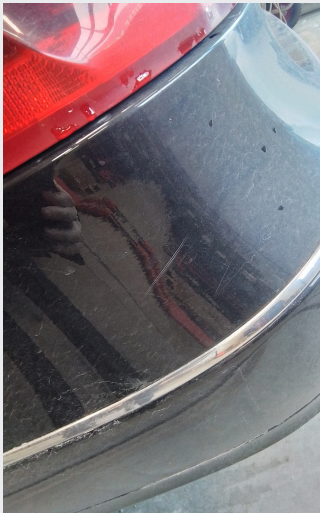
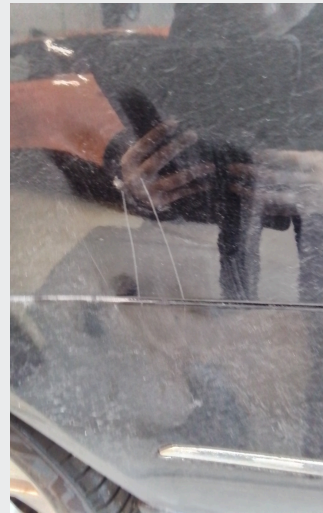
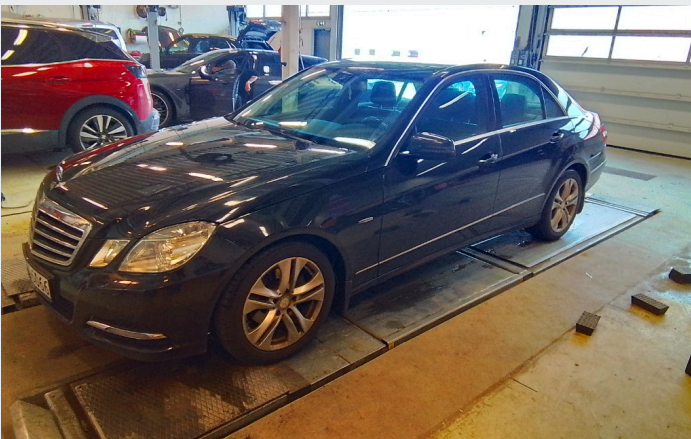
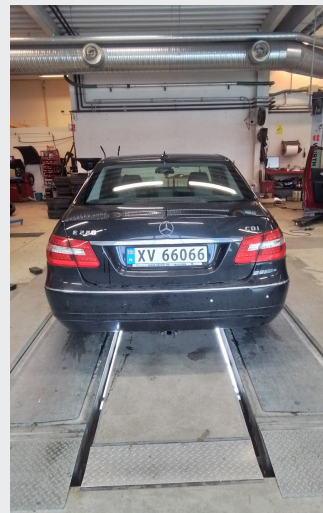
2.1 .

- 2.1 Eksteriør - Lakk - Diverse riper og bruksmerker rundt om på bil
- 2.1 Eksteriør - Lakk - .
- 2.8 Eksteriør - Støtfanger/grill - Sprekk I framfanger
- 2.9 Eksteriør - Sensorer/parkeringssensor - Parksensorer hb feil farge
- 4.5 Interiør og instrumenter - Seter - Rifter i setetrekk førerstol
