Tilstandsrapport

Fritidsbolig

Movegen 101, 7873 HARRAN

Rapportdato: 14.03.2026

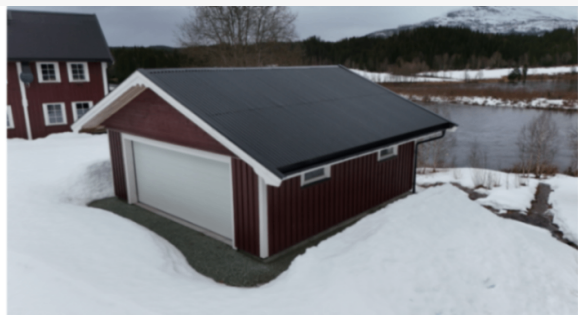
Garasje

Bygning brukt som garasje og bod.

Enkel garasje med stor port og egen dør. Bygning oppført i 2020 med datidens byggeskikk. Ikke isolert. Det er installert strøm men det er or nå ikke tilkoblet strømmettet.
