# Tilstandsrapport

Fritidsbolig

Geitvassdraget 101, 8519 NARVIK

Befaringsdato: 25.08.2025

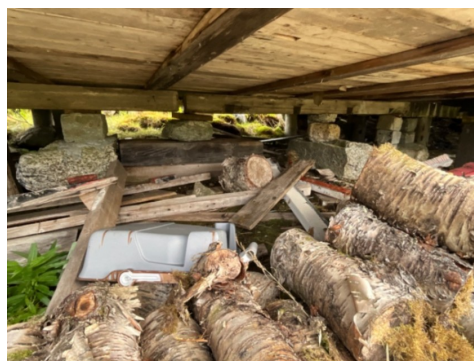
Ujevnheter og åpninger i stubbgulvet bør utbedres for å sikre et jevnt underlag og forhindre trekk, varmetap eller skader på gulvkonstruksjonen.

Dersom åpningene ikke lukkes, kan det oppstå økt risiko for fuktskader, skadedyr eller redusert komfort i rommet.

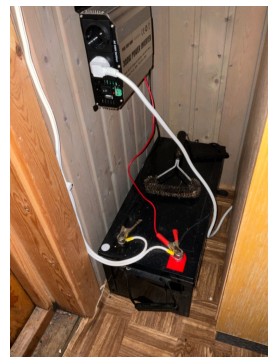
Solcellepanel på yttervegg med omformer/konverter og batteripakke plassert i gang.

TG ikke vurdert.
