# Flott enebolig på utsiktstomt

Ildskogveien 229, Lakselv

32 **TILSTANDSRAPPORT**

## ENEBOLIG

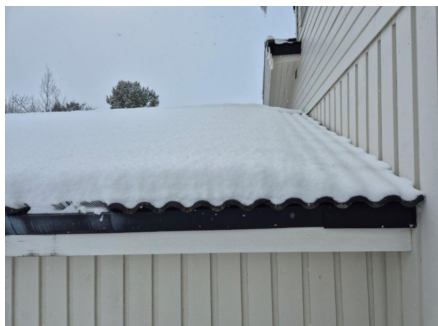
Et par takstein ved takfot er skadet eller mangler.

Betongtakstein over utebod.

Lokal reparasjon av skadet eller maglende takstein.

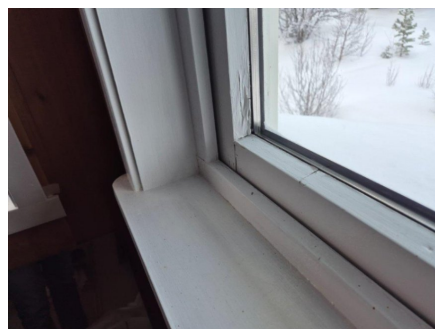
- Karmene i vinduer er slitte og det er sprekker i trevirket.

Oppsprekking i maling i vinduer i loftsstue.

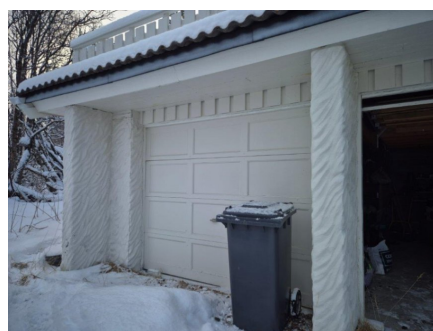
En av leddheisportene er vanskelig å åpne/lukke. Fuktmerker i garasjeporter. Enkelte riss i utvendig grunnmurspuss. Noe malingsslitasje på mur, underpanel og gesimsbord mot tak.

Garasjeporten til venstre er vanskelig åpne/lukke.

- Det er ikke behov for utbedringstiltak.

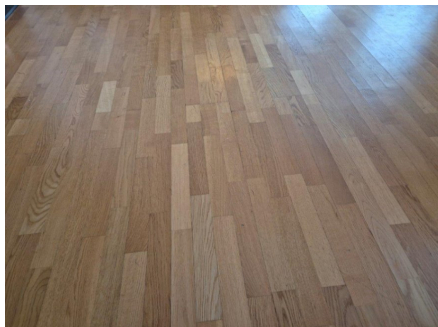
- Det er målt høydeforskjell på mellom 15-30 mm gjennom hele rommet. Tilstandsgrad 2 gis med bakgrunn i standardens krav til godkjente måleavvik.
- Målt høydeforskjell på mellom 10 - 20 mm innenfor en lengde på 2 meter. Tilstandsgrad 2 gis med bakgrunn i standardens krav til godkjente måleavvik.

Gulv i stue.

- For å få tilstandsgrad 0 eller 1 må høydeforskjeller rettes opp. Det vil imidlertid sjelden være økonomisk rasjonelt som et enkeltstående tiltak i en bolig som dette. Dersom boligen en gang skal renoveres, kan man vurdere slike tiltak.

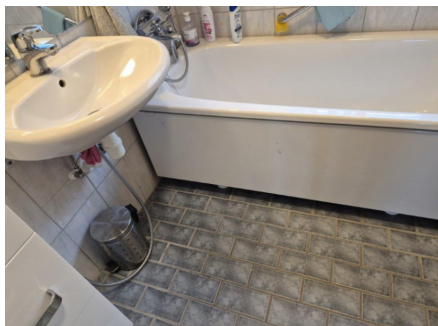
- Det er mulighet for at det kan forekomme vannlekkasje på våtrommet hvor vann ikke vil gå til sluk.
- Det er påvist at høydeforskjell fra topp slukrist til gulv/synlig topp membran ved dørterskel er mindre enn 25 mm.
- Det er påvist avvik i fallforhold til sluk i forhold til krav i forskrift på byggetidspunktet.

Flislagt baderomsgulv. Tilnærmet flatt gulv.

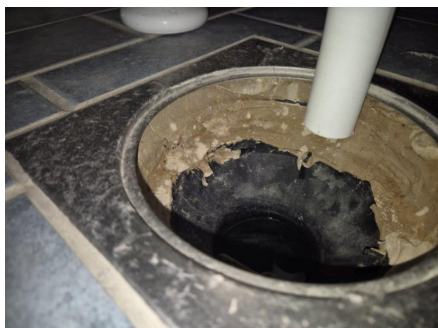
Det er påvist sprekkdannelse i mansjett i sluk. Usikkert om dette har betydning for tettheten rundt sluk ved en evt oppstuvning av vann i sluk eller på gulv.

Plastsluk. Mansjett er ført ned og limt til sluk og påført smøremembran.

- Overvåk tilstanden jevnlig. For å få tilstandsgrad 0 eller 1 må tettesjiktet skiftes ut, men tidspunktet for når dette er nødvendig er vanskelig å si noe om.

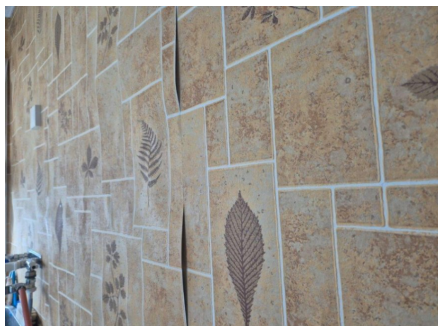
Det er påvist knirk i vaskeromsgulv, avvik med fallforhold i gulv og under 25 mm fra topp slukrist til membranavslutning ved dørterskler. Det er påvist utette skjøter i vinyltapet på vegger.

Utette skjøter i vinyltapet på vegger.

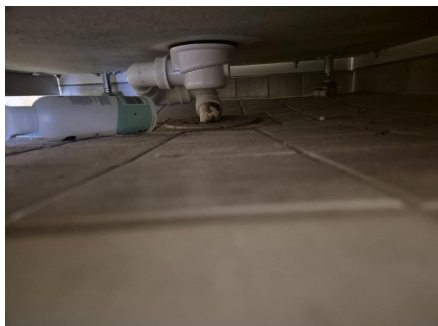
Sluk under dusjkabinett.

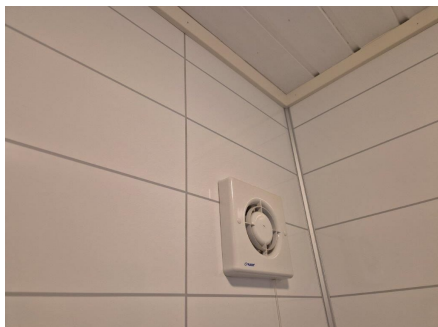
### TG 2 Ventilasjon

Veggmontert avtrekksvifte.

- Det bør etableres tilfredsstillende tilluft til våtrom f.eks. luftespalte ved dør e.l.

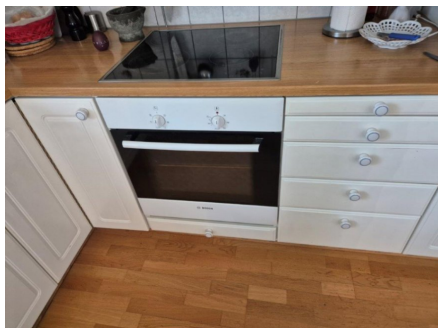
Kjøkkeninnredning med profilerte fronter.

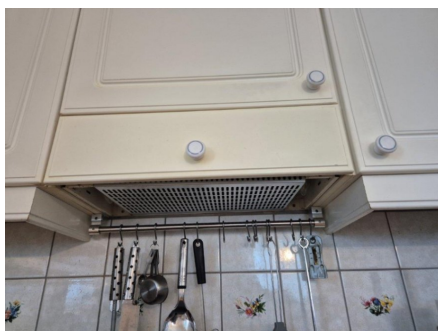
Kjøkkenventilator

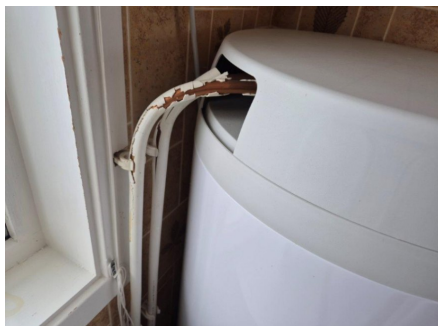
Innvendige vannledninger av kobber.

- Det er ikke behov for utbedringstiltak siden anlegget fungerer i dag, men ut ifra alder kan skader plutselig oppstå på eldre anlegg.

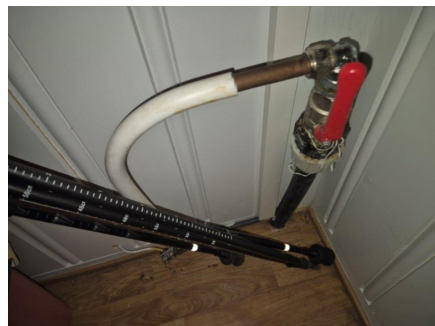
Innvendig stoppekran i bod i underetasjen.

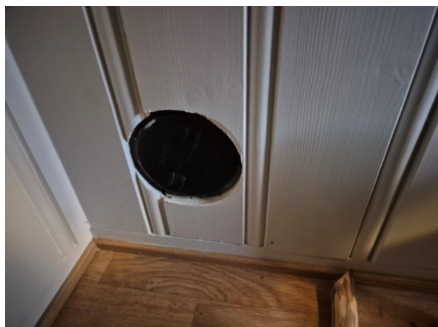
Stakeluke i vegg i bod i u. etg..

- Det er ikke behov for utbedringstiltak siden anlegget fungerer i dag, men ut ifra alder kan skader plutselig oppstå på eldre anlegg.

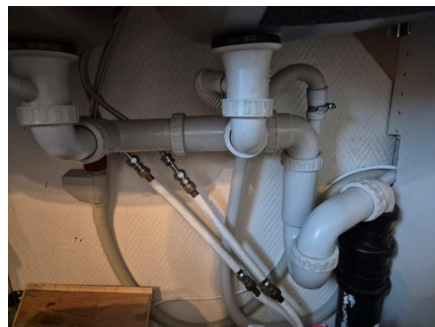
Rørøpplegg i kjøkkenbenk.

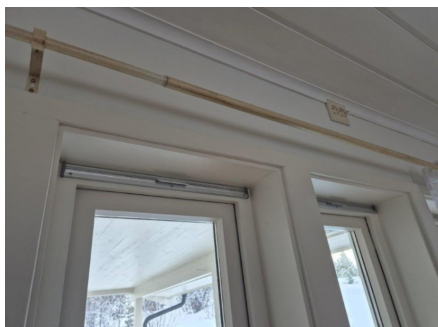
Ventiler i vinduer.

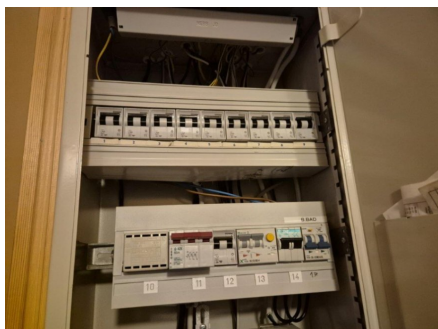
Ja ESWA varmefolie i etg.skiller/gulv ansees å ha oversteget min. halvparten av forventet brukstid. Elanlegget er 35 år og det anbefales en utvidet el-kontroll.

Sikringsskap med automatsikringer.

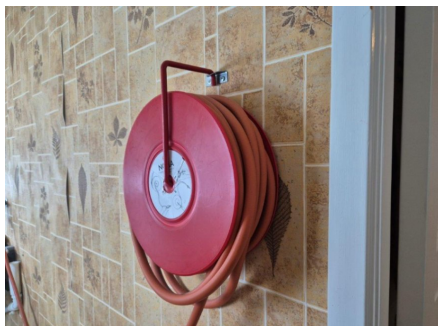
Brannslange
