# Tilstandsrapport

📍 Jøkelfjordveien 751, 9163 JØKELFJORD

# gnr. 7, bnr. 19

Rapportdato: 12.05.2023

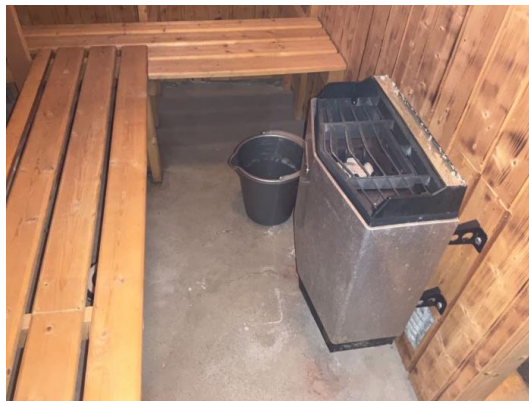
badstue med elektrisk badstueovn

Rommet har dusjkabinett og badstuebenker , elektrisk badstueovn, toalett

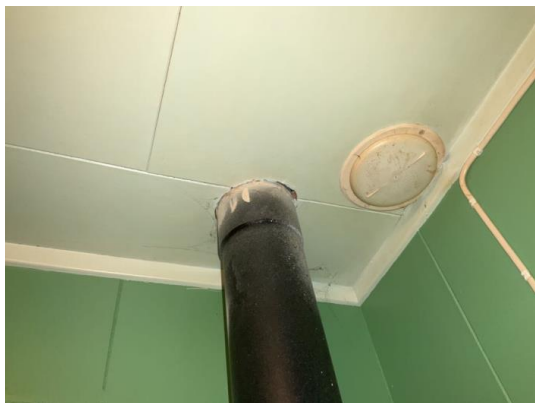
ventil i tak i dusjrom

Det er naturlig ventilering.

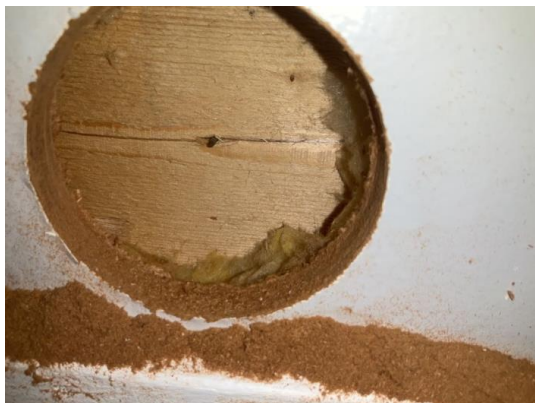
hull for inspeksjon, ingen avvik

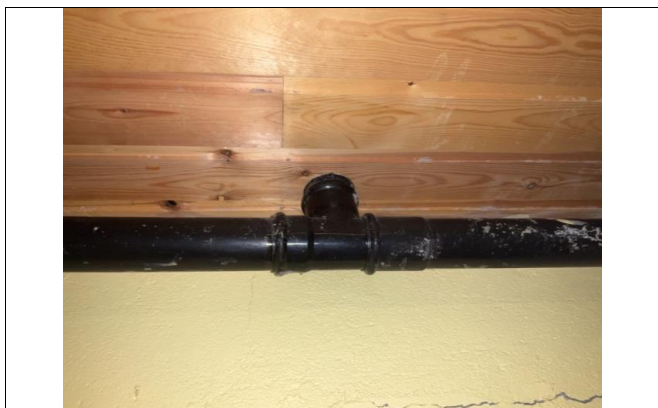
undersøkelse opp mot vaskerom gjennom gjennomføringer av rør
