# Tilstandsrapport

Boligbygg med flere boenheter - 2 - roms leilighet

Erikstadveien 70 e, 8206 FAUSKE

Befaringsdato: 16.06.2025

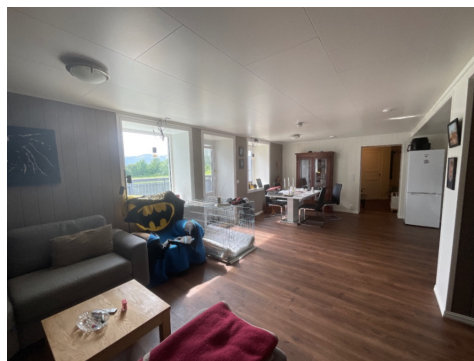
Stue/kjøkken

Innvendige overflater er med malte mdf - plater på veggene, og klikklaminat på gulvene. Malte plater i taket. Normal bruksslitasje.

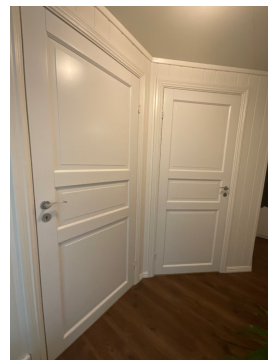
Malte hvite innerdører med fyllingsprofil.

Hvite innerdører med profil.

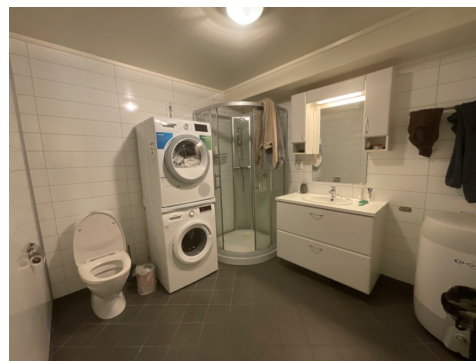
Badet.

Badet er med flis på gulvet, og våtromsplater på veggene, og er innredet med baderomsinnredning med 100 centimeters skuffeseksjon med to skuffer, nedfelt servant, Laminat benkeplate, to overskap med hylle, lyskonsoll, speil, toalett, dusjkabinett, og opplegg for vaskemaskin.

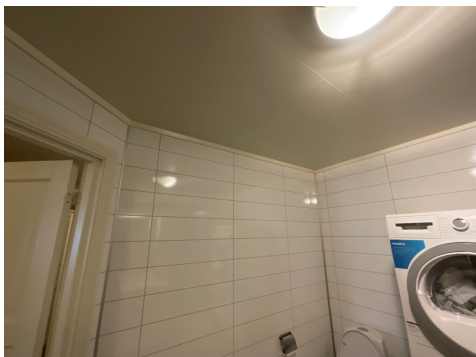
Våtromsplater på veggene, og malte plater i taket.

- Til tross for avviket i fall/høydeforskjell til sluk, vil gulvet fortsatt kunne lede vann mot sluket, men med redusert effektivitet. Dette kan potensielt øke risikoen for vannansamling i enkelte områder av badet.

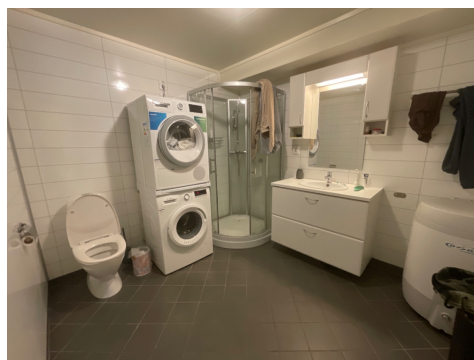
Badet er innredet med baderomsinnredning med 100 centimeters skuffeseksjon med to skuffer, nedfelt servant, Laminat benkeplate, to overskap med hylle, lyskonsoll, speil, toalett, dusjkabinett, og opplegg for vaskemaskin.

Innredningene på badet.

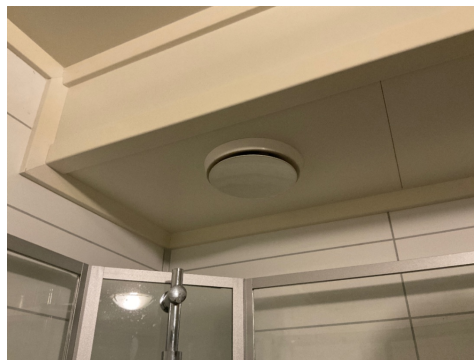
Avtrekk fra badet via balansert ventilasjonsanlegg.

Takmontert ventil for avtrekk fra badet.

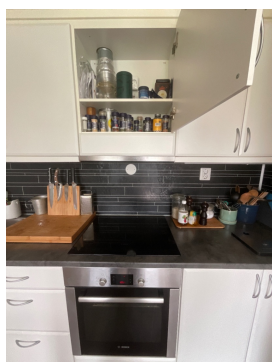
Damphette med mekanisk avtrekksvifte ved komfyrplassen.

Kjøkkenventilatoren.

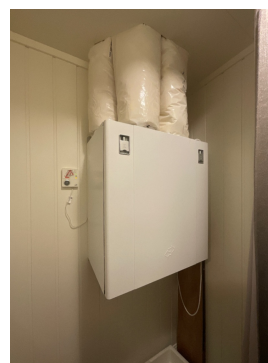
Leiligheten er med balansert ventilasjonsanlegg med veggmontert ventilasjonsaggregat i boden.

Ventilasjonsaggregatet i boden.

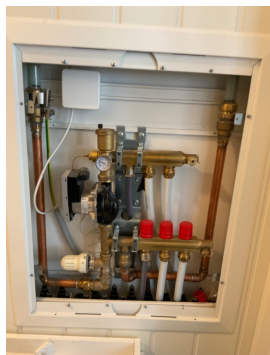
Bygget har et felles sentralfyringsanlegg i kjelleren. Selve sentralen er ikke kontrollert, men anlegget leverer vannbåren gulvvarme til deler av leiligheten. Kostnadene er inkludert i månedlige felleskostnader. Anlegget for sentralfyring er felles, og er ikke tilstandsvurdert. For kontroll og nærmere informasjon om bruk og innstillinger, kontakt styreleder.

Rørskapet for vannbåren varme.

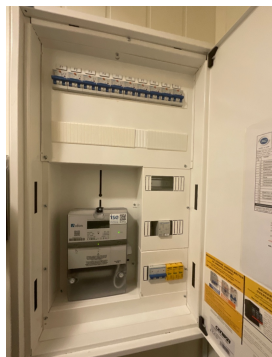
Sikringsskapet.

10. Er det tegn på at kabelinnføringer og hull i inntak og sikringsskap ikke er tette, så langt dette er mulig å sjekke uten å fjerne kapslinger?  
**Nei**
11. Finnes det kursfortegnelse, og er den i samsvar med antall sikringer?  
**Ja**
12. Foreta en helhetsvurdering av det elektriske anlegget, dets alder, allmenne tilstand og fare for liv og helse. Bør det elektriske anlegget ha en utvidet el-kontroll?  
**Nei**
