# Tilstandsrapport

Enebolig

Vesledalvegen 2, 3579 TORPO

Befaringsdato: 18.09.2025

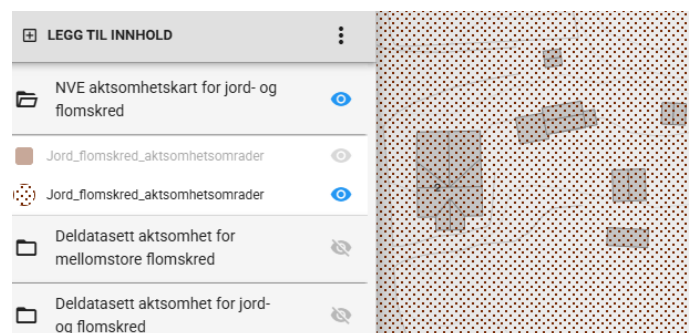
Kartutsnitt fra NVE's Aktsomhetskart for jord- og flomskred.

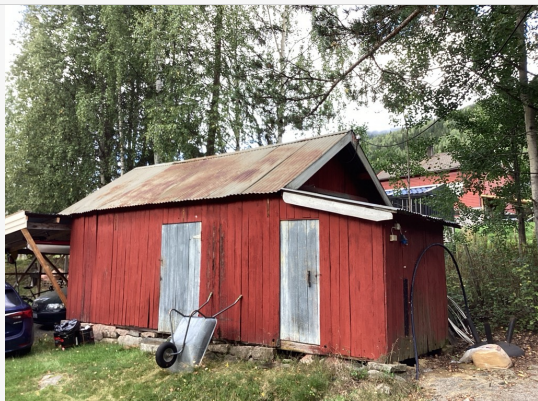
## Uthus med carport

Bygget er ikke tilstandsvurdert ihht Forskrift til avhendingslova og NS3600. Dette er kun en enkel beskrivelse.

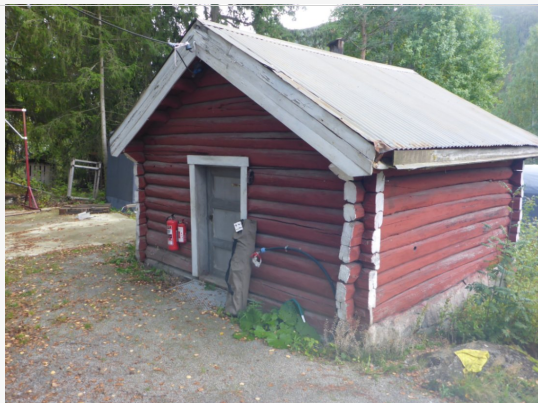
## Tømmerbygning

Bygget er ikke tilstandsvurdert ihht Forskrift til avhendingslova og NS3600. Dette er kun en enkel beskrivelse.
