# Verditakst

## Landbrukseiendom "Olsgard" Søre Øygardsvegen 59 og 61, 3550 GOL

Gnr 34: Bnr 1 m.fl.  
3324 GOL KOMMUNE

# Tilstandsrapport

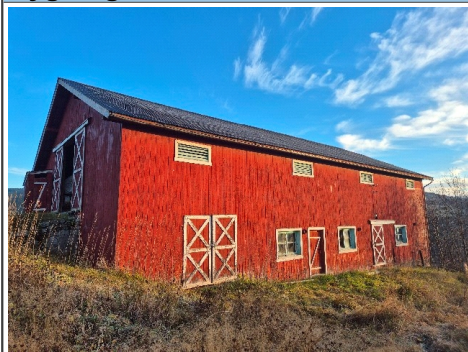
## Driftsbygning

Grunnmurer inkl. gjødselkjeller av betong. Hoveddelen med låve og lagerrom i 1. etasje er bygget av uisolert bindingsverk og hele bygningen er utvendig kledd med låvepanel. Taket saltakkonstruksjon av fagverk tekket med bølgeblekk. Låven har innkjøring på kortside. Fjøsset har vegger av murt teglstein og gulv av tre. Bygningen er generelt i dårlig stand og egner seg ikke til husdyrhold.
