# Verditakst

## Landbrukseiendom

**Søre Øygardsvegen 59 og 61, 3550 GOL**

Gnr 34: Bnr 1 m.fl.

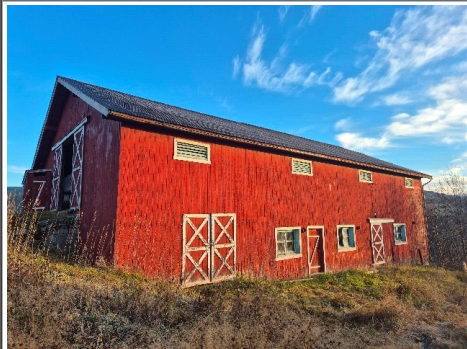
## Driftsbygning

Grunnmurer inkl. gjødselkjeller av betong. Hoveddelen med låve og lagerrom i 1. etasje er bygget av uisolert bindingsverk og hele bygningen er utvendig kledd med låvepanel. Taket saltakkonstruksjon av fagverk teknet med bølgeblekk. Låven har innkjøring på kortside. Fjøsset har vegger av murt teglstein og gulv av tre. Bygningen er generelt i dårlig stand og eigner seg ikke til husdyrhold.

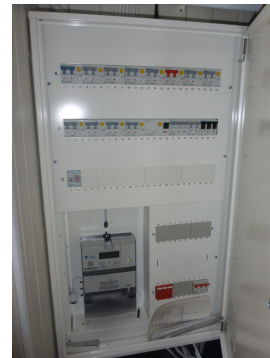
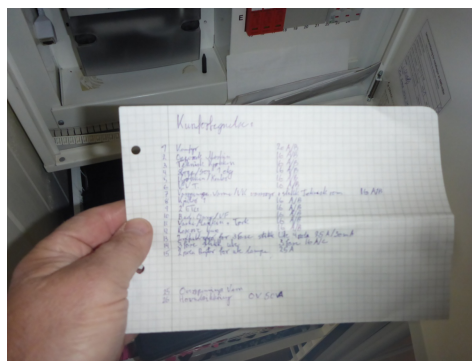
Innholdsfortegnelse i sikringsskap stemmer ikke helt og ligger løst.  
Fortegnelse må oppdateres og henges opp inne i skap.
