# Tilstandsrapport

Fritidsbolig

Solberglia hytteområde Røyvegen 403, 2423  
ØSTBY

Befaringsdato: 05.09.2025

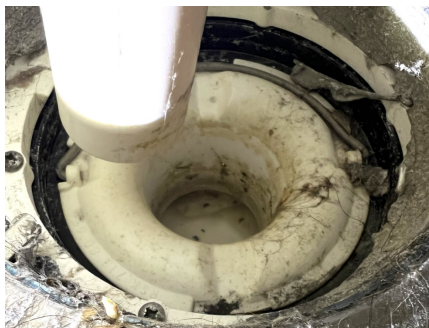
Rommet har fungert siden byggeår. Opprettholde bruk av dusjkabinett. For å lukke avvik må det etableres membranløsning/oppkanter i fm sokkelfliser. Vurdert kostnadsestimat i sammenheng med bad 1.

Sluk.

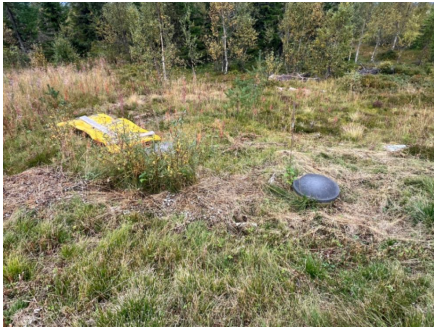
Septiktanken er av glassfiber. Septikktank er fra 2012. Avløpsanlegg - renseanlegg - tett tank til wc, slamavskiller, gråvannstank og spredegrøft(er). Tømmes av kommunen. Pålagt serviceavtale i fm anlegget.

Kummer i terreng.
