# Tilstandsrapport

Enebolig

Bagnslinna 15 , 2930 BAGN

Befaringsdato: 18.08.2025

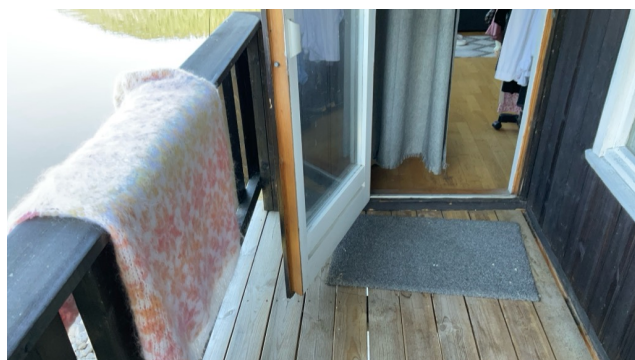
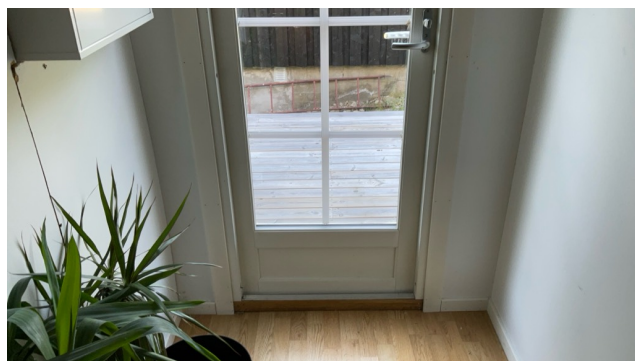
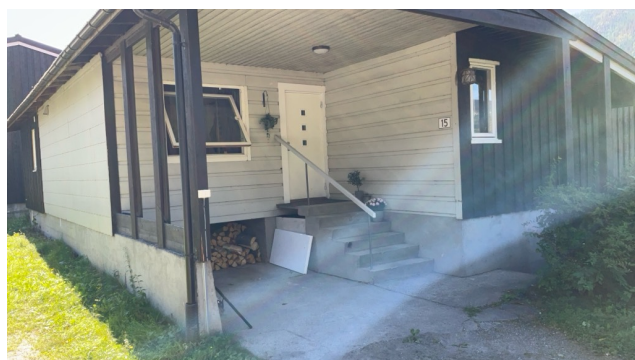
**TG 1 Dører**

Ytterdør inngang består av dør med malte overflater, isolert dørblad små vindusfelt og sylinderlås. Terrassedører med brystning med glassfel. Dører har malte overflater. Normal funksjon ved befaringen.

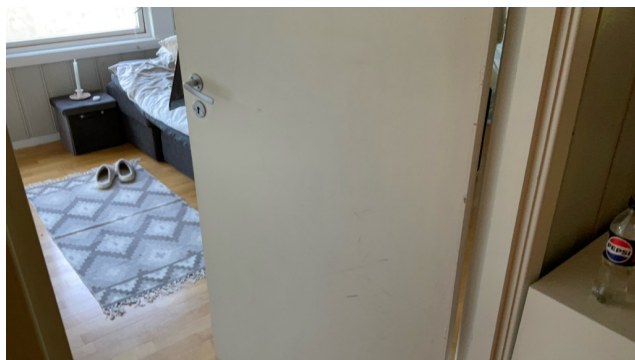
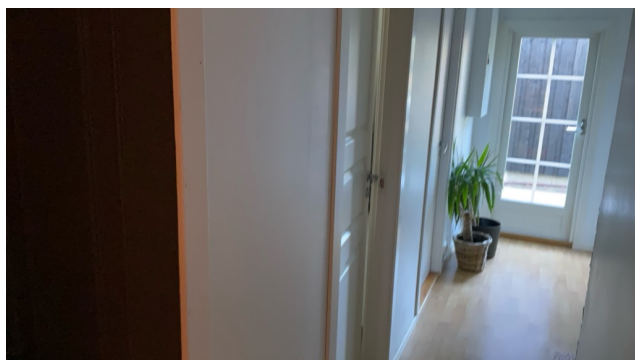
## ! TG 1 Innvendige dører

Dører med trekarmen. Noe dørblad med glatte flater og noe med speilprofiler. Malte overflater. Normal funksjon ved befaringen.

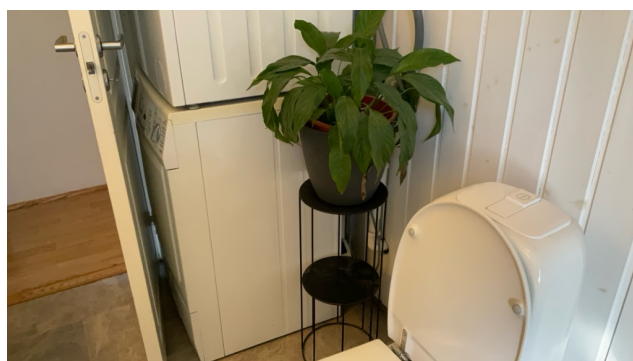
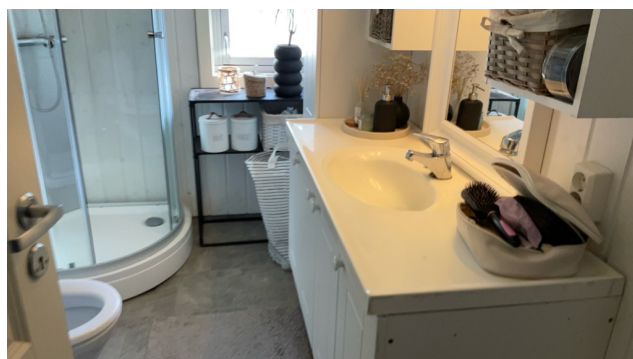
## ! TG 1 Sanitærutstyr og innredning

Det er innredning med nedfelt servant, malte fronter skapdører. Videre er det gulvmontert wc og dusjkabinett i rommet. Utstyr fremstår som helt.

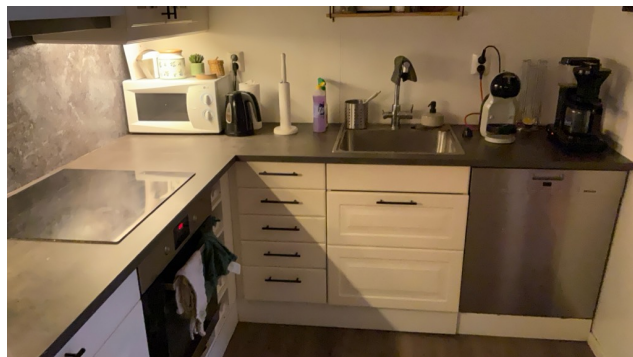
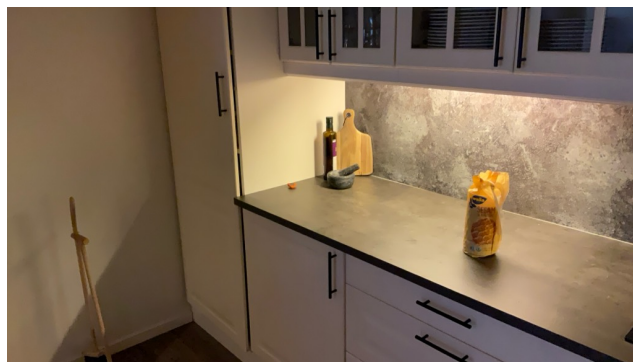
Kjøkkeninnredningen består av skrog av plater og malte fronter med profiler.. Benkeplate består av laminert plate. Oppvaskbeslag er nedfelt i benkeplate. Overskap med noe vitrineskap med glassfelt i dører. Innredningen er levert av IKEA. I hovedsak integrerte hvitevarer.

Årstall: 2019 Kilde: Kontaktperson

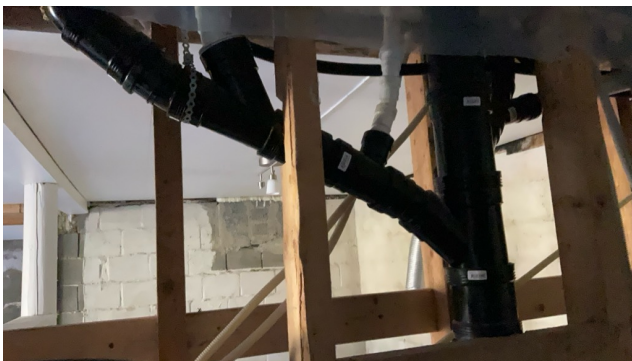
## ! TG 1 Avløpsrør

Det er avløpsrør av plast tilkoblet vasker, wc mm.

Årstall: 2019 Kilde: Eier

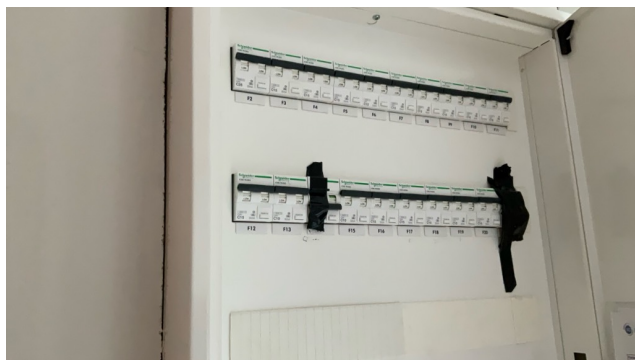
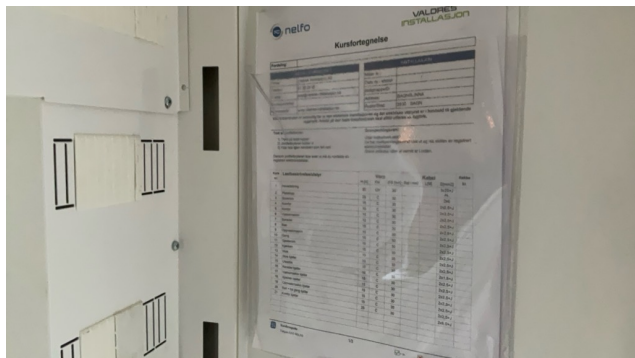
## Generell kommentar

Elanlegg fremstår som helt og med normal funksjon. Om ikke elkontroll er påkrevd vil det uansett være en god forsikring at dette gjennomføres med jevnlig intervaller. Takstmannen har ikke elkompetanse selv og anlegget har noe eldre komponenter.
