Tilstandsrapport

Enebolig

Marka 45, 8063 VÆRØY

Befaringsdato: 13.05.2026

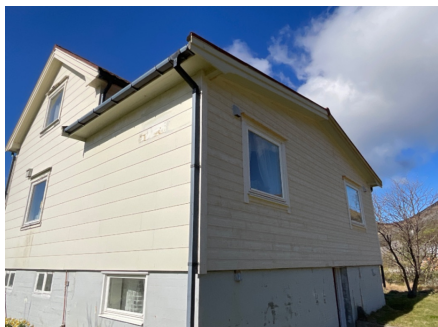
At deler av veggflater består av eternitt med asbest innebærer i tillegg en potensiell helseisiko dersom materialet skades eller brytes ned og frigir asbestfibre. Utbedring vil kreve spesialisert sanering, noe som medfører økte kostnader og krav til sikker håndtering og avfallshåndtering i henhold til gjeldende regelverk.

- Det bør foretas tiltak for å bedre lufting av kledningen.
 - Uten tilstrekkelig lufting bak bordkledningen kan fuktighet som trenger inn bak bordene eller gjennom veggene innenfra ikke tørke opp. Dette skaper ideelle forhold for råtesopp og muggvekst.
- Det er ikke registrert mus på Værøy så musesperre er ikke et behov.

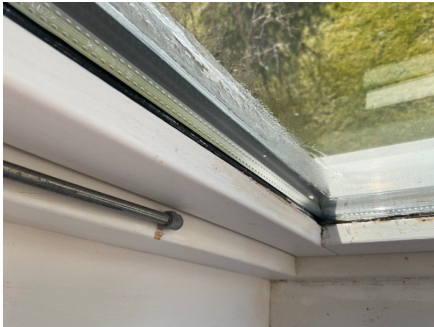
- Det er påvist vinduer med fukt/råteskader.

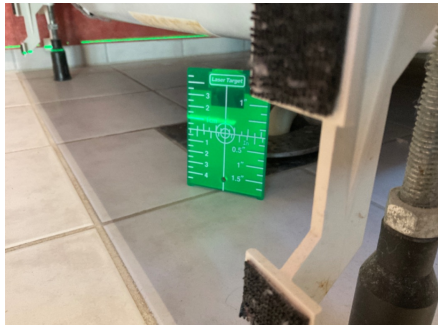
1 ETASJE > BAD

- Hovedkonsekvensen av utilstrekkelig høydeforskjell er økt risiko for at vann kan trenge ut av våtrommet og inn i tilstøtende rom. Dette kan føre til fuktskader i tilliggende konstruksjoner.

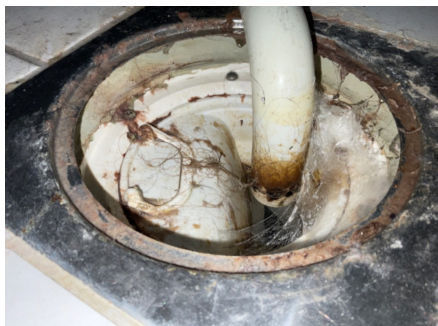
1 ETASJE > BAD

- Det er viktig å merke seg at levetiden til en membran varierer basert på kvalitet, installasjon og bruk. Eldre membraner kan bli sprø og sprekke opp, noe som fører til at de mister sin vanntettende funksjon. Dette kan resultere i vannlekkasjer gjennom vegger og gulv og fuktskader.
- Sluket må sjekkes og rengjøres jevnlig.
- Overvåk tilstanden jevnlig. For å få tilstandsgrad 0 eller 1 må slukløsningen skiftes ut og sannsynligvis må også membransjiktet skiftes/utbedres. Det er imidlertid vanskelig å si noe om tidspunktet for når dette er nødvendig.
- Eldre sluk av plast er ofte utsatt for lekkasjer og særlig i overganger. Eventuelle lekkasjer kan medføre fuktskader på tilliggende konstruksjoner.
