# Tilstandsrapport

Enebolig

Warabakken 3, 9803 VADSØ

Befaringsdato: 08.10.2025

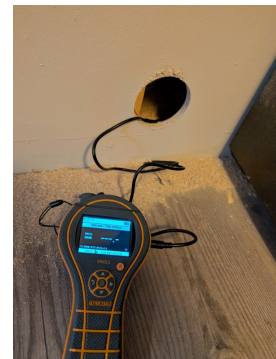
### KJELLER > VASKEROM

#### ! TG 3 Generell

- Våtrommet har behov for omfattende oppgraderinger. For å sikre en løsning som oppfyller gjeldende krav, bør tettesjikt, sluk og røropplegg oppgraderes og dokumenteres.

Kostnadsestimat: 100 000 - 300 000

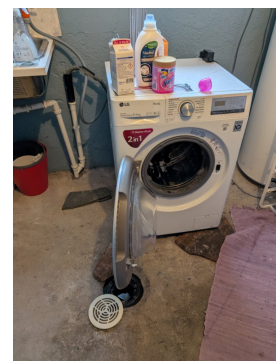
### KJELLER > VASKEROM

#### ! TG IU Tilliggende konstruksjoner våtrom

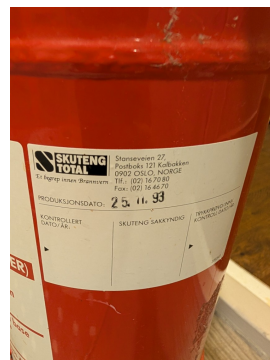
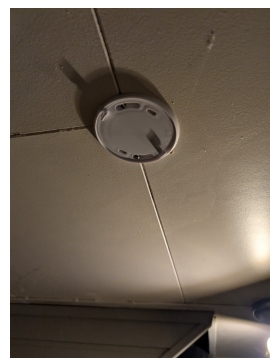
1. Er det mangler for brannslukningsutstyr i boligen iht. forskriftskrav på søknadstidspunktet, men minst Byggeforskrift 1985?  
**Nei**
2. Er det skader på brannslukningsutstyr eller er apparatet eldre enn 10 år?  
**Ja Apparatet er fra 1993**
3. Er det mangler på røykvarsler i boligen iht. forskriftskrav på søknadstidspunktet, men minst Byggeforskrift 1985?  
**Ja Det er ikke røykvarsler i kjelleren.**
4. Er det skader på røykvarsler?  
**Ukjent**

**Kostnadsestimat: Under 10 000**
