# Tilstandsrapport

📍 Lilleakerveien 55, 0284 OSLO

# gnr. 10, bnr. 77, snr. 3

Rapportdato: 10.11.2025

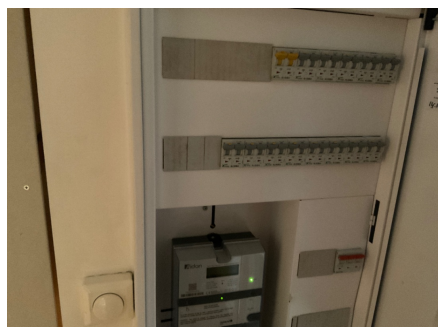
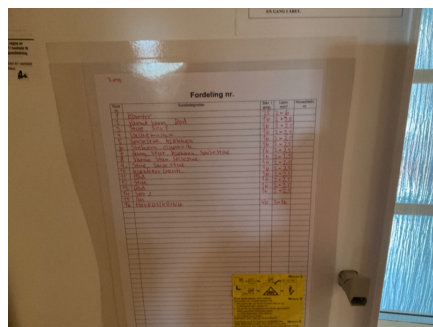
**Utstyr for varsling og slukking av brann**

## Generell kommentar

Det legges videre til at det kreves egen kompetanse/utdanning for grundig kontroll og vurdering av elektriske anlegg. Takstingeniøren har ikke fagkunnskaper på dette området.
