# Tilstandsrapport

Enebolig

Leirfjordveien 288, 8890 LEIRFJORD

Befaringsdato: 18.03.2025

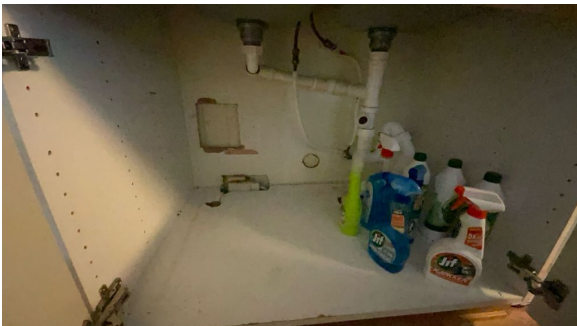
Mangler endelaminering av benkeplate.

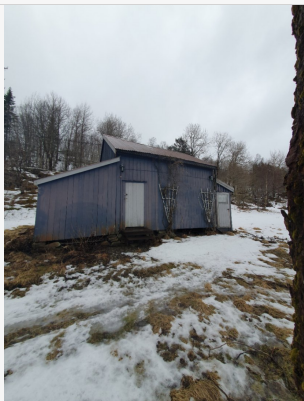
## Bod

Merknader: Skjevhet i gulv og vegger, underdimensjonert gulv i hovedetasje og loft. Taket er oppført uten undertak, rust i takplater, utvendig kledning går helt til terreng (fuktopptrekk). Provisorisk strøminstallasjon.
