# Tilstandsrapport

Fritidsbolig

Rønningsåsen 711, 2485 RENDALEN

Befaringsdato: 07.11.2025

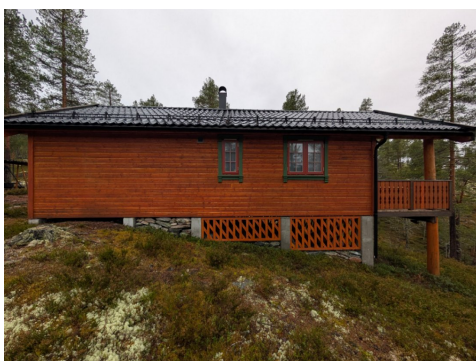
Taket er vurdert fra bakkenivå. Saltakskonstruksjon teknet med taksteinsprofilerte stålplater. Tekking fra byggeår, ukjent vedr sekundærtakting. Malte vindskier. Isbord uten metallbeslag. Siden taket (takkonstruksjon, takteking og skorstein) kun er observert fra bakkenivå, er vurderingen begrenset av dette. Det er ikke sikkerhetsmessig forsvarlig å bevege seg ut på taket eller observere fra stige. Selv om det ikke er avdekket skader under befaringen, betyr ikke dette at det ikke foreligger skader som en besiktigelse på taket kan avdekke. Vær oppmerksom på denne risikoen. En undersøkelse av taket kan utføres av en fagperson under tilstrekkelige sikkerhetsforhold.

Renner og nedløp i metall, renner/nedløp fra byggeåret. Helbeslått pipe over tak med montert regnskjerming. Snøfangere er montert. Takstige og feieplattform mangler.

- Stigetrinn og plattform for feier må monteres.
- Det må foretas tiltak for å lukke avviket.
- Det bør lages system for bortledning av vann fra taknedløp ved grunnmur.

Nedløp bør utstyres med utkast slik at vann ledes bort fra grunnmuren for å unngå fuktskader på bygningen og fundamentet. Nedløp som er avsluttet over betongfundament må føres utenfor fundamentet for å redusere risikoen for fremtidige skader i bjelkelag og konstruksjon. Prisestimat satt for takstige, feieplattform og utkastere til nedløp.

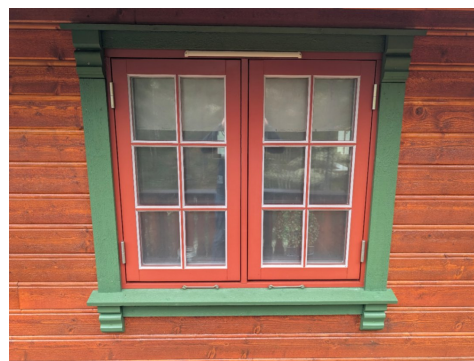
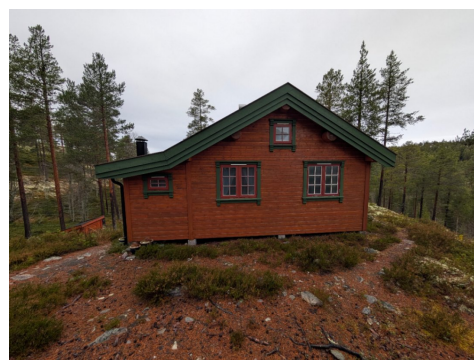
Topphengslet vindu ved WC/hygienesrom. Øvrige vinduer er 1-fags og 2-fags sidehengslede vinduer, hvor 2-fags vinduer har fast midtstolpe. Alle vinduer har fast kryssprosse og utvendig kitt. Spalteventil i overkarm.

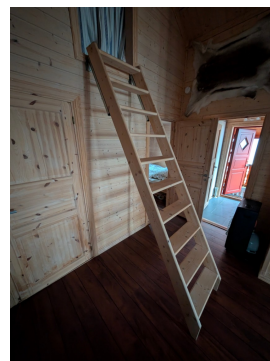
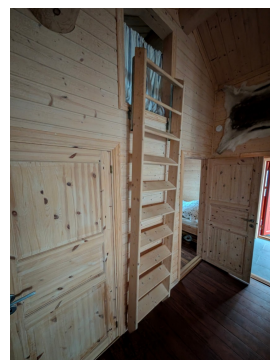
Åpen utfellbar trapp til innredet hems. Åpne opptrinn uten avstandslekt. Trappeløp uten rekkverk/handløper. Trapp uten forbindelse til etablerte boligrom. Ingen spesielle krav ved intern trapp kun for drift av bygget.

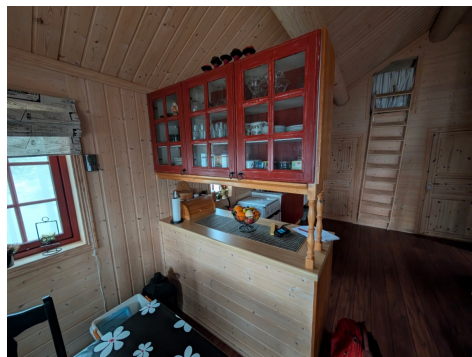
Kjøkkeninnredning av ukjent alder

Halvøy med gjennomstikkskap

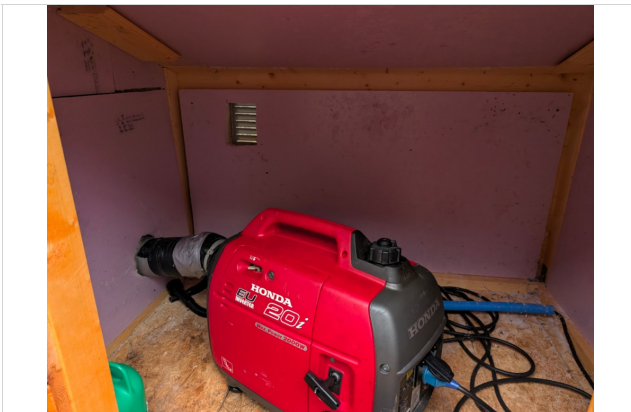
Innvendig i aggregathus
