# Tilstandsrapport

Fritidsbolig

Fanterusta 27, 3614 KONGSBERG

Befaringsdato: 06.11.2025

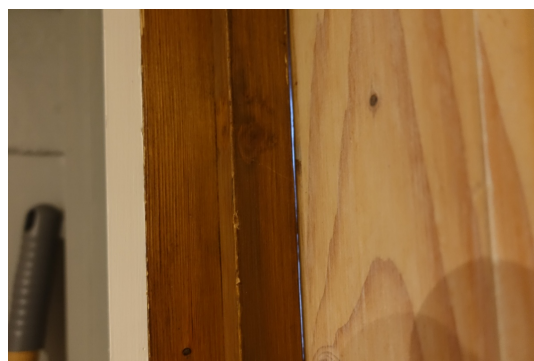
Det er viktig å behandle utvendig trevirke regelmessig med beis/maling. Dørene fungerer med bruksmerker/skader, tiltak en kan gjøre er å pusse ned rundt skader, sparkle og male.

- Tiltak:
- Dører må justeres.

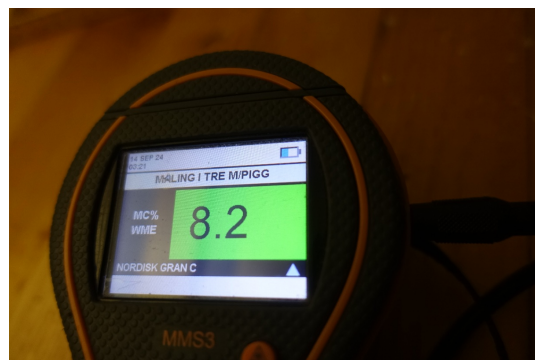
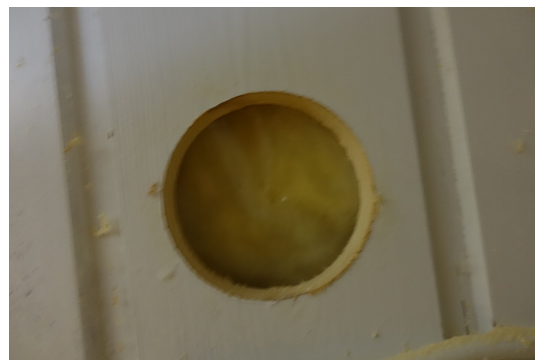
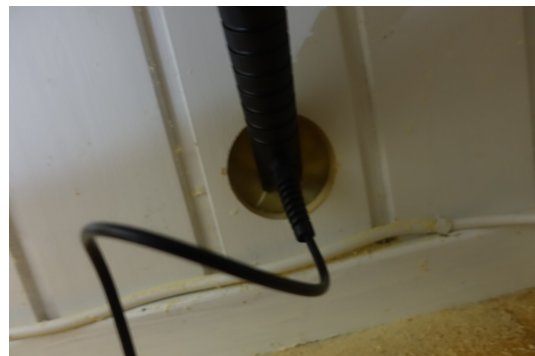
KJØKKEN

Det er ingen synlige skader pga dette under befaringen, skulle dette oppstå så må tiltak gjøres.

- Det er ikke behov for utbedringstiltak, men bør jevnlig observeres for å registrere utvikling.

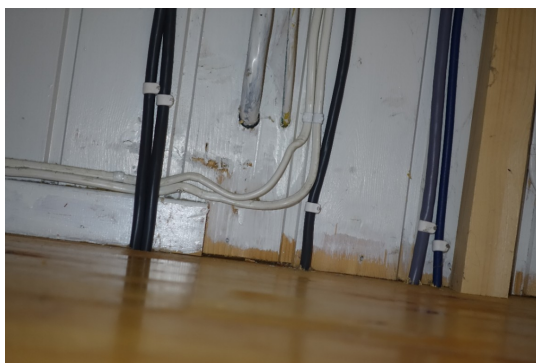
Undertegnede er ikke fagmann på feltet, men på bakgrunn av at det registreres at mer en halvparten av forventet levetid er passert på deler av anlegget, enkelte ledninger er litt dårlig klamret og det mangler samsvarserklæring så anbefales en el-takst.
