# Tilstandsrapport

Enebolig

Tanafjordveien 3026, 9841 TANA

# gnr. 19, bnr. 7

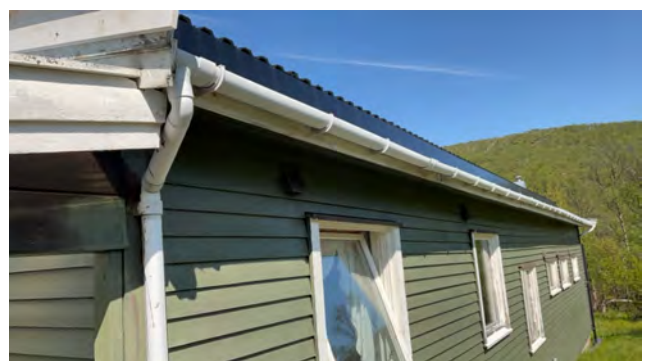
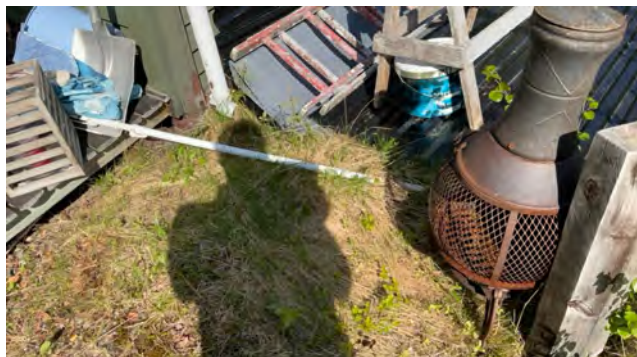
Kledning som står i direkte kontakt med, eller svært nær, terrenget er utsatt for oppfukting, råte og skader på både kledning og underliggende konstruksjon. Manglende lufting kan føre til redusert uttørking, noe som øker risikoen for fuktskader og nedsatt levetid for konstruksjonen.

Ytterkledningen fremstår med tegn til manglende eller utsatt vedlikehold. Det ble også registrert at kledningen enkelte steder går helt eller tilnærmet helt ned i terrenget. Dette gir redusert lufting og drenering ved nedre del av veggkonstruksjonen, og kan føre til fuktoppbygging.

Det anbefales å etablere tilstrekkelig klaring mellom kledning og terreng for å sikre tilfredsstillende lufting og beskyttelse mot fukt. Kledningen bør gjennomgå for skade og slitasje, og det bør iverksettes vedlikehold eller utskifting der dette er nødvendig.

- Det bør foretas tiltak for å bedre lufting av kledningen.
- Uten tilstrekkelig lufting bak bordkledningen kan fuktighet som trenger inn bak bordene eller gjennom veggen innenfra ikke tørke opp. Dette skaper ideelle forhold for råtesopp og muggvekst.
- Lokal utbedring bør foretas for å øke avstanden mellom terreng og bordkledning.

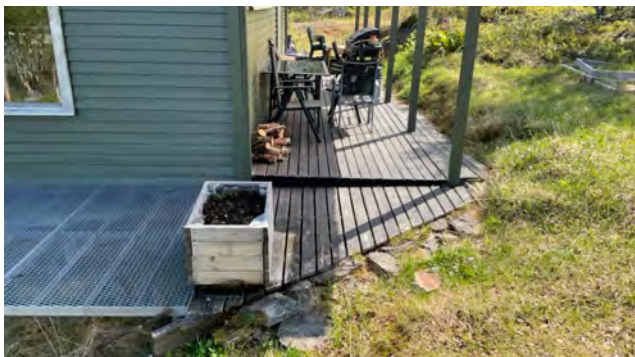
## ! TG 3 Utvendige trapper

Rekkverket til trappen har store åpninger som ikke tilfredsstiller gjeldende krav til sikkerhet, og det er påvist råteskader i deler av konstruksjonen. I tillegg mangler håndlist langs veggen i trappeløpet, noe som reduserer tilgjengelig støtte og sikkerhet ved bruk av trappen.

Det anbefales at rekkverket utbedres eller skiftes ut slik at åpninger reduseres i henhold til gjeldende forskriftskrav (maksimalt 10 cm). Råteskadede deler bør fjernes og erstattes. Det bør også monteres håndlist langs veggen for å ivareta sikker ferdsel.

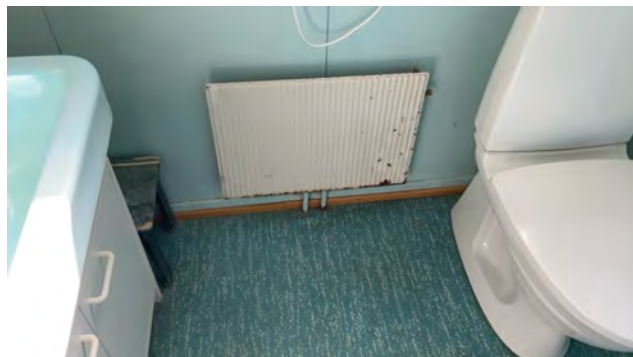
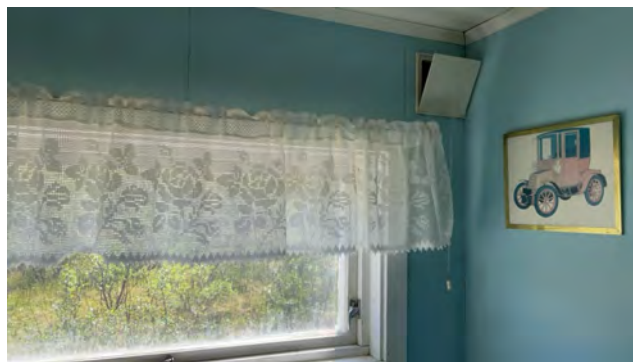
Utilstrekkelig ventilasjon kan føre til dårlig luftkvalitet, luktproblemer og økt risiko for fuktskader over tid, spesielt i rom med sanitærutstyr.

Manglende luftutskiftning kan også redusere komforten og bidra til fuktoppbygning, som igjen kan gi grobunn for muggsoppdannelse.

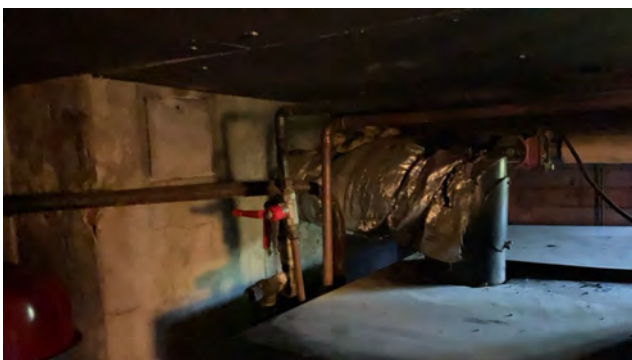
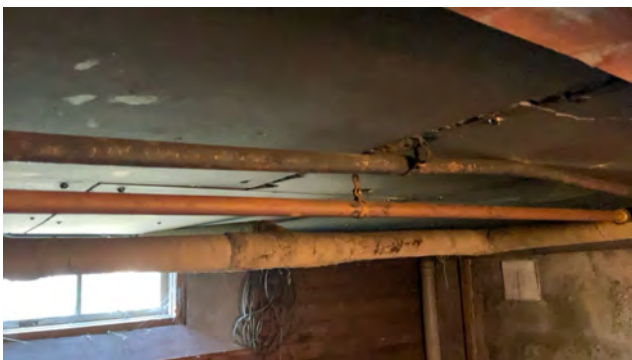
## ! TG 2 Avløpsrør

Avløpsrør av plast og støpejern, det er påvist stålsluk i boligen

Potensielle følgeskader som fuktskader, muggdannelse og skader på konstruksjoner eller overflater.

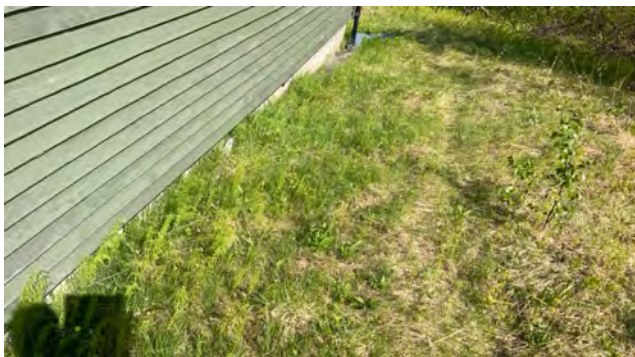
## ! TG 2 Utvendige vann- og avløpsledninger

Utvendig vann og avløpsledninger tilknyttet privat vann og avløp. Vann og avløpsledninger under bakken og ikke tilgjengelig for inspeksjon. Ytterligere undersøkelser anbefales utført av godkjent VVS -firma
