# Tilstandsrapport

Fritidsbolig

Repparfjorddalen 1048, 9620 KVALSUND

Befaringsdato: 08.08.2025

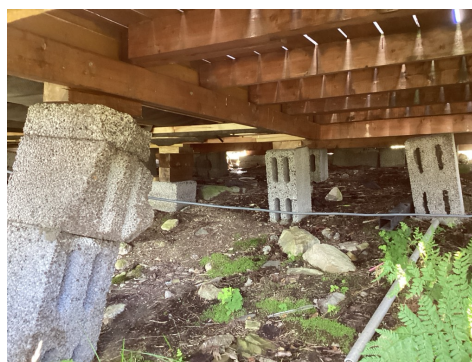
Understøttelse må utføres korrekt, lecastein er satt på terrenget og mot dragere og bjelkelag. skjeivheter og svikt i bjelkalget.

Tiltak: Fundamner og dimensjonere terrassen etter dagens forskrifter. øke høyden på rekkverket.

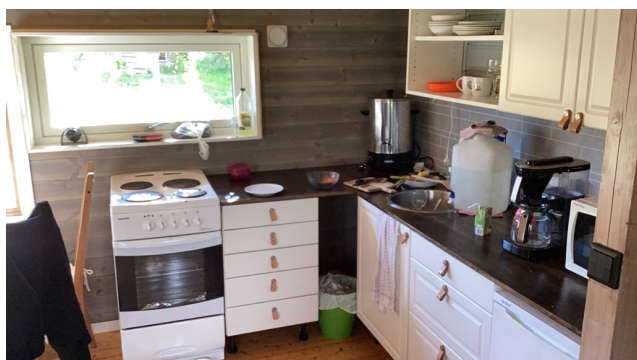
## ETASJE > STUE/KJØKKEN

### ! TG 3 Avtrekk

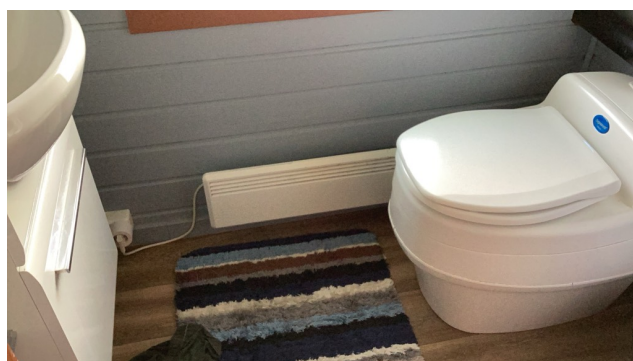
Toalettrom med furu gulv med beleg, panel på vegg og himling.

Toalett rom er utstyrt med separat villa, innredning med servant og blandebatteri

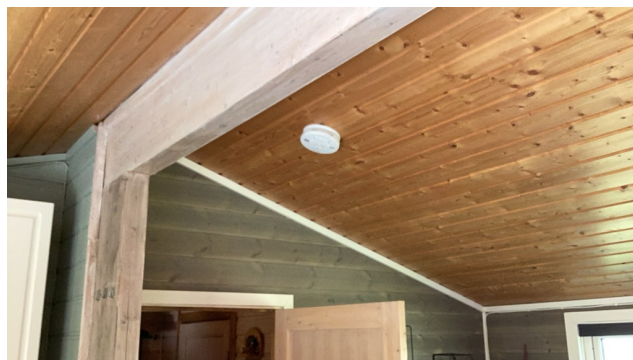
- Er det mangler for brannslukningsutstyr i boligen iht. forskriftskrav på søknadstidspunktet, men minst Byggeforskrift 1985?  
**Nei**
- Er det skader på brannslukkingsutstyr eller er apparatet eldre enn 10 år?  
**Ja Eldre brannslukker**
- Er det mangler på røykvarsler i boligen iht. forskriftskrav på søknadstidspunktet, men minst Byggeforskrift 1985?  
**Nei**
- Er det skader på røykvarslere?  
**Nei**
