# Tilstandsrapport

Boligbygg med flere boenheter

Glederudveien 51 H, 3517 HØNEFOSS

Befaringsdato: 02.12.2025

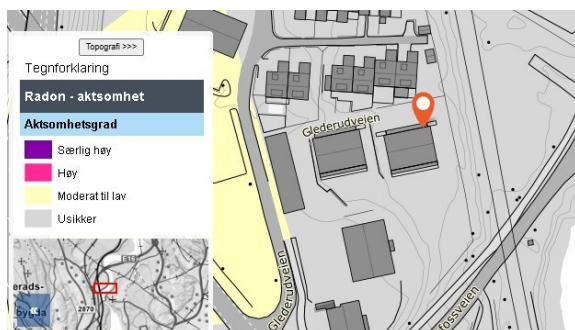
Det bør innhentes dokumentasjon på radonsperre, eller det bør gjennomføres radonmåling for å avklare om radonnivåene er innenfor anbefalte grenseverdier.

Manglende dokumentasjon eller måling medfører usikkerhet om radonverdiene overstiger grenseverdiene, noe som kan innebære økt helserisiko for beboere.

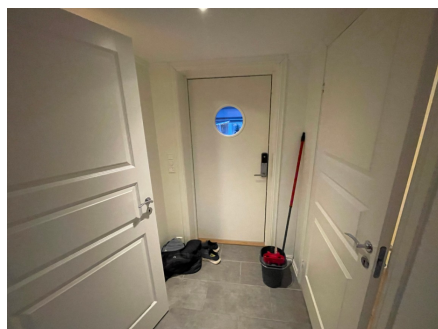
## TG 1 Innvendige dører

Innvendig har boligen malte fyllingsdører med trekarm/skyvedørskarm uten dempelist og flat terskel/hardved. Etterjustering, smøring og vedlikehold må alltid påregnes.

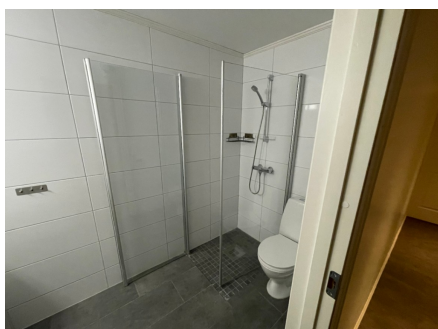
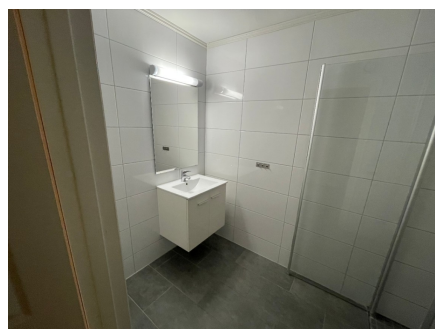
Fliser på vegger, malt glatt himling. Det er dårlig sparklet himling og godt synlige merker i overflaten. Overflatene for øvrig fremstår i god stand. Det ble ikke avdekket hulrom under fliser, riss eller sprekker ved overflatene. Noe misfarging på mykfuger, ujevne fuger og mindre trapping kan forekomme.

Flislagt gulv med varmekabler 10mm høyere enn tilstøtende rom, terskel hardved fuget 5mm (se bilde), fall fordelt fra dør til nedsenk på 5mm. 10mm nedsenk dusj sone, fall til sluk i dusjhjørne 6mm, høydeforskjell fra dør til sluk beregnet til 21mm. Det er ikke benyttet mykfuge ved slukrist og noe fugemasse har løsnet. Overflatene fremstår i god stand for øvrig. Det ble ikke avdekket hulrom under fliser, riss eller sprekker ved overflatene. Noe misfarging mykfuger, ujevne fuger og mindre trapping kan forekomme.

- Det er påvist at flisfuger har riss/sprekker.

- Det er påvist mangelfull/feil utførelse rundt rørgjennomføringer e.l. som gir fare for fukt i konstruksjonen i våtsone.
- Rommet er et våtrom hvor det ved etablering var krav om "uavhengig kontroll", men det foreligger ingen dokumentasjon på at det er utført "uavhengig kontroll".

Manglende dokumentasjon og ikke synlige mansjetter medfører usikkerhet om utførelsen er fagmessig, noe som øker risikoen for fuktinntrengning og skader i konstruksjonen over tid.

Det bør etableres mykfuge ved slukrist, og løs fugemasse bør utbedres for å hindre vanninntrengning og redusere risikoen for fuktskader i konstruksjonen.

Fallforholdene bør vurderes nærmere, da mindre enn anbefalt fall kan medføre at vann ikke ledes effektivt til sluk, noe som øker risikoen for fuktskader ved endret bruk eller økt belastning.

- Overvåk konstruksjonen jevnlig. For å få tilstandsgrad 0 eller 1 må løsningen utbedres, men tidspunktet for når dette er nødvendig er vanskelig å si noe om.
- Konsekvensen er at det kan oppstå fuktskader i konstruksjonen bak overflatematerialet. Vann kan trenge inn gjennom utette rørgjennomføringer og forårsake fuktskader ved fukttilførsel gjennom enten bruksvann eller lekkasjevann.
- Dersom det ikke foreligger dokumentasjon i forhold til våtrommets utførelse kan det ikke med sikkerhet sies om våtrommet er bygget i henhold til gjeldende forskrifter og standarder på byggetidspunktet.

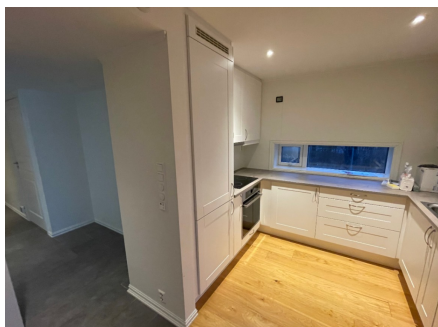
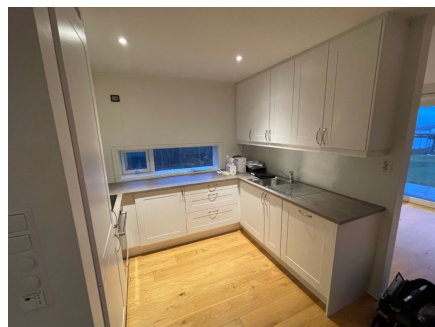
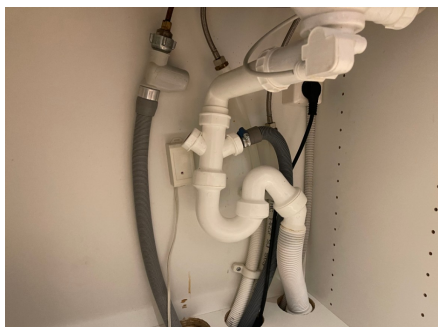
Fuktmåling overflater utført ved hjelp av fuktoverflateindikator er det ingen tegn på skadelig fukt ved kjøleskap, vaskemaskin eller andre vann installasjoner på befaringen. Bygningdelen ser ut til å være i normalt god stand, fagmessig utført og som forventet ut fra alder/normal slitasje ut fra visuelle observasjoner.

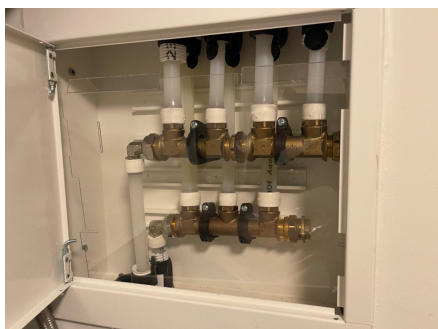
- Kaldtvannsrør: 90 til 200 år (median: 148 år)
- Varmtvannsrør: 71 til 167 år (median: 93 år)
- Varmtvannssirkulasjon: 39 til 61 år (median: 43 år)

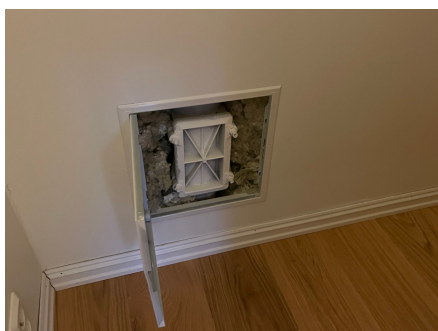
- Avløp kjøkken: 38 til 65 år (median: 55 år)
- Avløp bad/wc: 66 til 156 år (median: 120 år)
- Felles avløp bad/wc og kjøkken: 59 til 109 år (median: 82 år)

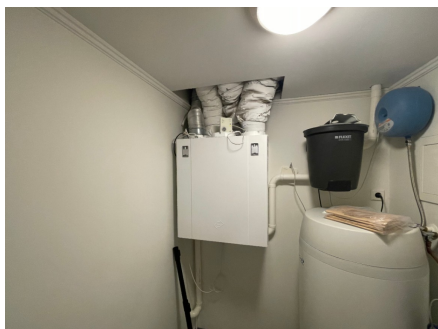
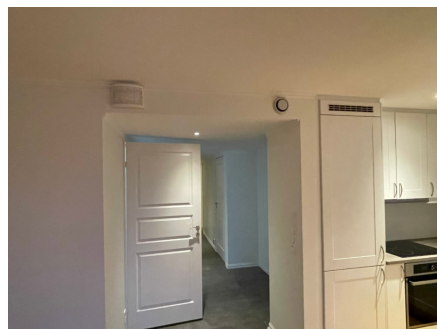
## Ventilasjon

Boligen har balansert ventilasjon med Flexit vegghengt aggregat og styreenhet. Det er avtrekk fra kjøkken, bad, wc og teknisk rom, samt ventiler for tilluft til oppholdsrom. Luftespalte under innvendige dører bidrar til tilfredsstillende luftsirkulasjon. Aggregatet er plassert i bod/teknisk rom. Det ble observert varsel om filterbyte ved befaringen, og styrepanelet ligger løst på toppen av aggregatet. Kanalføringer er ikke innbygget opp til tak. Det er noe misfarging på avtrekks- og tilluftsventiler.
