# Tilstandsrapport

Enebolig

Fossebakken 54, 6774 NORDFJORDEID

Befaringsdato: 24.10.2025

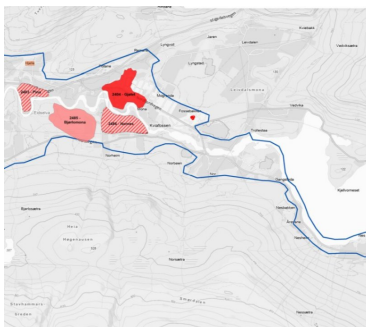
### TG 0 Terrenghorhold

Eiendommen ligger i relativt flatt terrenghorhold.  
Det foreligger rapport ang faresone for kvikkleire. Rapporten kan hentes på kommunen hjemmeside.
