# Tilstandsrapport

Enebolig

Bakkanveien 3, 8590 KJØPSVIK

Rapportdato: 06.10.2025

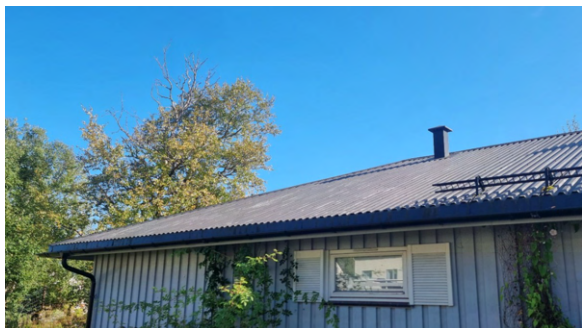
- Tidspunkt for utskifting av takteking nærmer seg.
- Tidspunkt for utskifting av undertak nærmer seg.

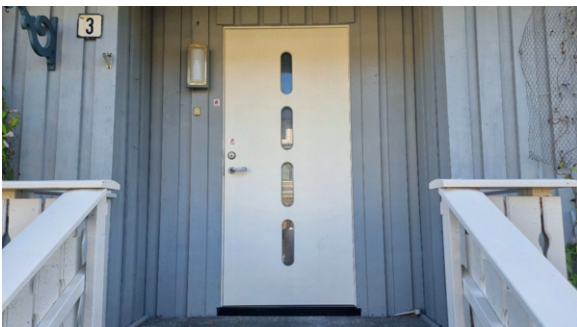
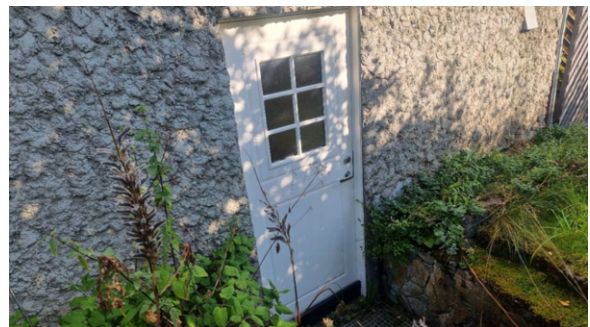
- Det må påregnes noe vedlikehold og at enkelte dører må skiftes ut.

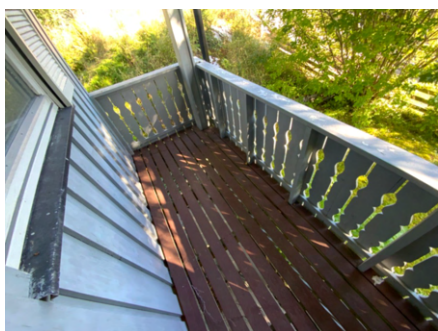
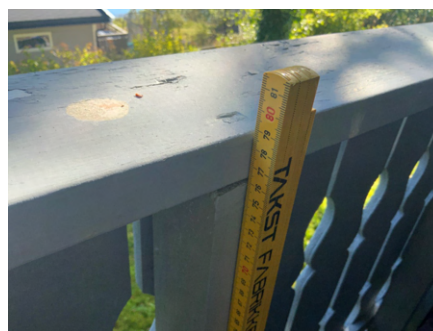
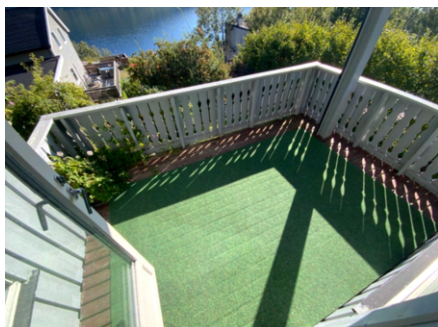
- Andre tiltak:
- Det er ikke krav om utbedring av rekkverkshøyde opp til dagens forskriftskrav.

Rekkverk, konstruksjon og terrassedekke bør vedlikeholdes for å unngå råteskader.

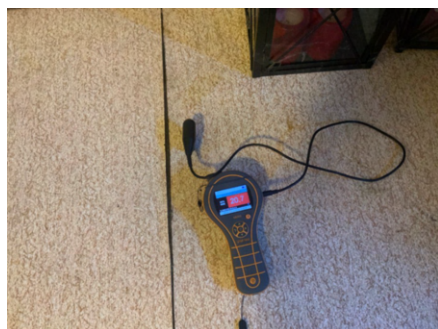
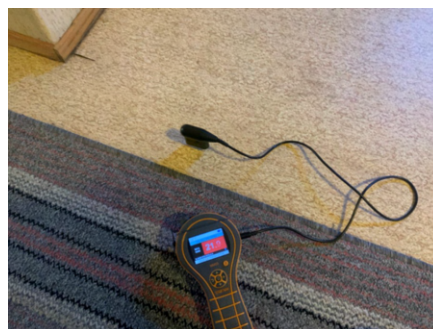
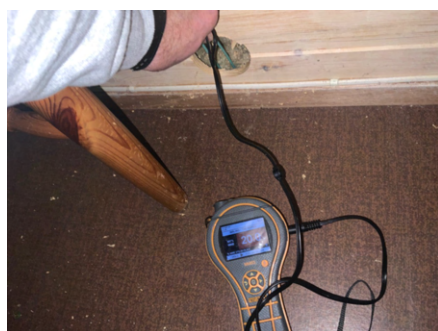
Det totale omfanget er ikke kjent, men man må anta at drenering må tas i sin helhet i tillegg til å skifte ut skadde materialer innendørs.

**Kostnadsestimat: Over 300 000**

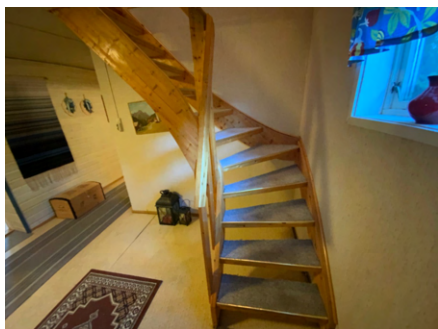
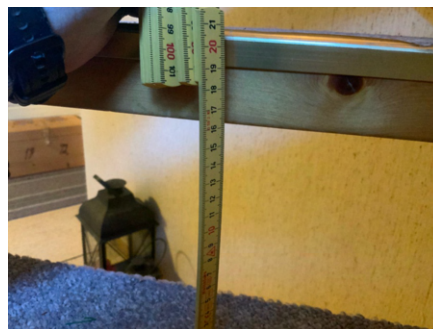
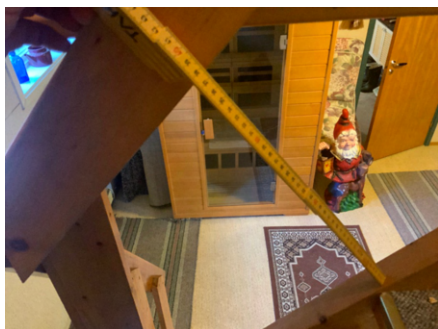
- Håndløper bør monteres, men det var ikke krav på byggetidspunktet.
- Det er ikke krav om utbedring av åpninger opp til dagens krav.
- Åpninger er såpass store at det ut ifra sikkerhetsmessige forhold anbefales å lage mindre åpninger.
- Det er ikke krav om utbedring av rekkverkshøyder opp til dagens krav.

Knirk i trapp skyldes som regel bevegelser i skjøter og festepunkter mellom trinn, opptrinn og vangestykker. Dette er primært et komfortmessig avvik, og gir ikke nødvendigvis strukturell svekkelse. Over tid kan imidlertid økt bevegelse føre til løsere forbindelser og behov for utbedring.

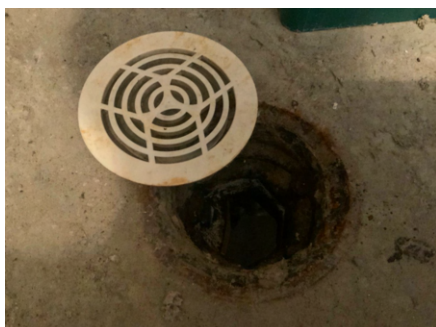
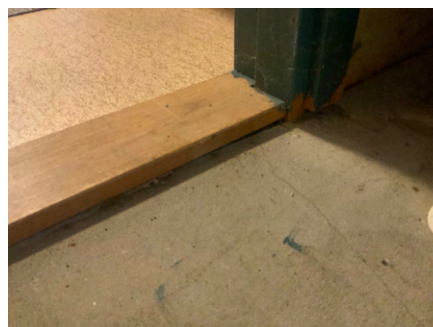
- Det må etableres tilfredsstillende membran/tettesjikt i våtrommets våtsone. Alle forhold med tettesjikt, våtsone, sluk m.m. må dokumenteres. Manglende membran/tettesjikt medfører risiko for lekkasjer og fukt i konstruksjonen.

**Kostnadsestimat: 10 000 - 50 000**

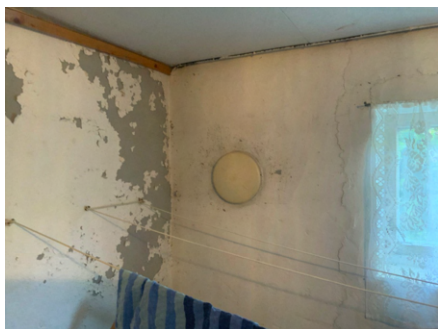
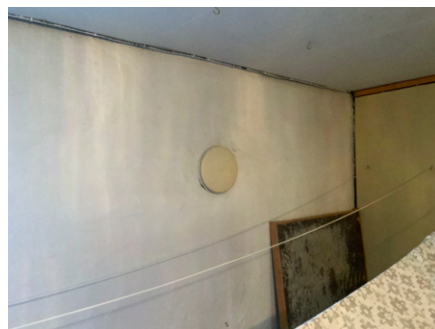
Kondens: Den fuktige luften kan kondensere på kalde overflater som speil, vinduer og vegger, noe som over tid kan føre til misfarging og skader på materialer.

For å forbedre ventilasjonen anbefales det å sikre at ventiler ikke er tette, sørge for at det er tilluft og avtrekk. F.eks. via spalte under døren og avtrekksvifte i vegg/tak for å effektivt fjerne fuktig luft.

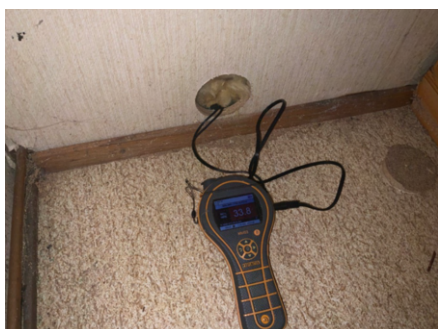
- Dersom tiltaket ikke utføres er det fare for ytterligere skadeutvikling.

Kostnadsestimat: 50 000 - 100 000

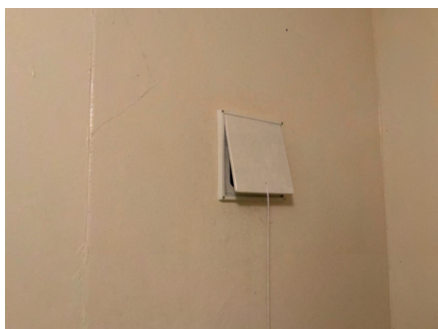
### TG 2 Ventilasjon

- Elektrisk avtrekksvifte bør monteres for å lukke avviket.
- Dersom avviket ikke utbedres vil det være fare for dårlig luftskifting og resultere i høy luftfuktighet og utvikling av skader.
- Det bør etableres tilluft til våtrommet.

Opphopning av fuktighet: Uten tilstrekkelig luftgjennomstrømning kan fuktig luft bli værende i rommet, noe som øker risikoen for mugg- og soppvekst på vegger, tak og andre overflater.

Dårligere tørkeforhold: Uten aktiv luftsirkulasjon tar det lengre tid for fuktighet å fordampe, noe som kan gi vedvarende høy luftfuktighet og dårlig innneklima.

Kondens: Den fuktige luften kan kondensere på kalde overflater som speil, vinduer og vegger, noe som over tid kan føre til misfarging og skader på materialer.

For å forbedre ventilasjonen anbefales det å sikre at ventiler ikke er tette, sørge for at det er tilluft og avtrekk. F.eks. via spalte under døren og avtrekksvifte i vegg/tak for å effektivt fjerne fuktig luft.

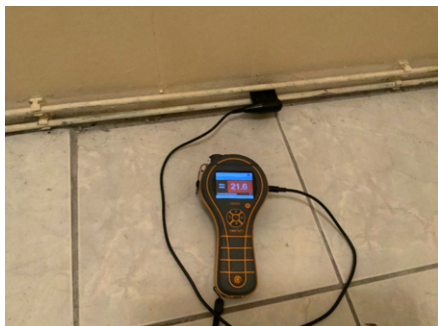
### TG 3 Tilliggende konstruksjoner våtrom

Hulltaking er ikke foretatt. Det ble brukt måling av trefuktighet med pigg i vegg mot terreng.

- Hulltaking er ikke foretatt da det allerede er påvist andre avvik i våtsonen.
- Ved andre fuktundersøkelser enn hulltaking, er det påvist indikasjoner på fuktskader.

Det ble med pigger på fuktmåler registrert høye fuktverdier i nedre del av utforet vegg mot grunnmur. Se bildet.

Råteskadet/fuktig materialer må utbedres. Må ses i sammenheng med eget punkt under "drenering".

Enkle sponplater på vegger. Demonteres/rives og nye settes opp etter drenering/årsaken til vanninntrengingen er utbedret.

**Kostnadsestimat: 50 000 - 100 000**

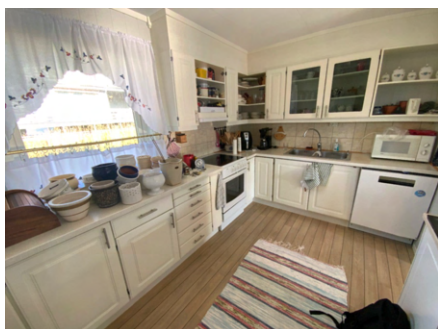
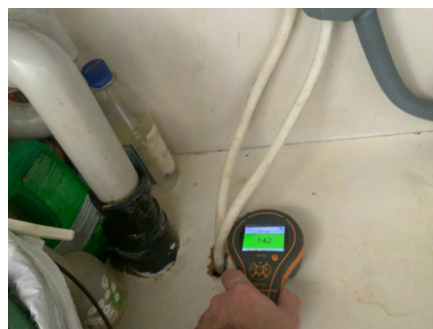
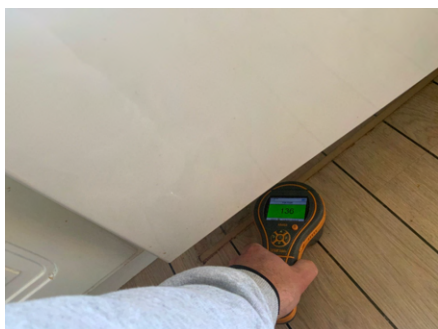
- Det er påvist skader på overflater/kjøkkeninnredning utover normal slitasjegrad.

- Det må påregnes lokal utbedring/utskiftning.

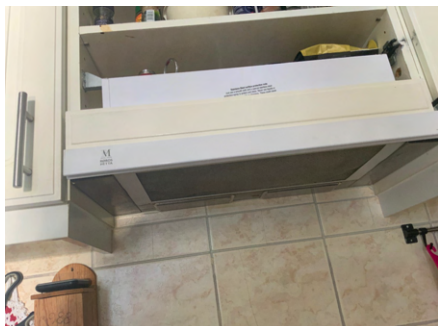
Ventilator med avtrekk ut. Avtrekk er funksjonstestet: Fungerer, men har svak funksjon/dårlig trekk.

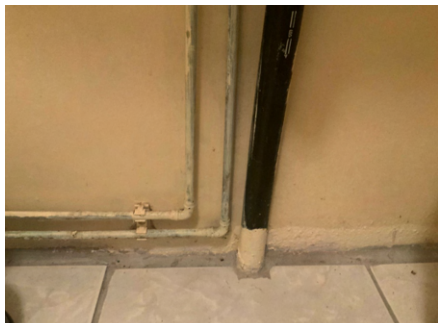
Boligen har naturlig ventilasjon gjennom både ventiler i vegg og i vinduer. Våtroms og kjøkkens ventilasjon er kommentert under våtrom.

- Det er påvist mangelfull ventilasjon på ett eller flere rom i boligen.

Begrenset ventilering kan over tid medføre økt risiko for fuktoppbygging og dårlig luftkvalitet, noe som igjen kan føre til skader på bygningsdeler og uheldig inneklima.

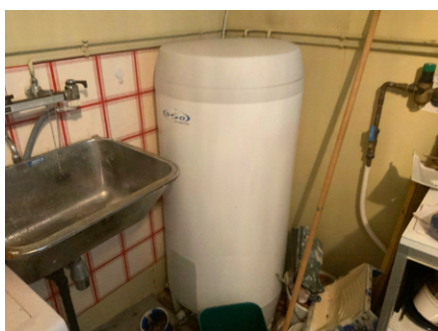
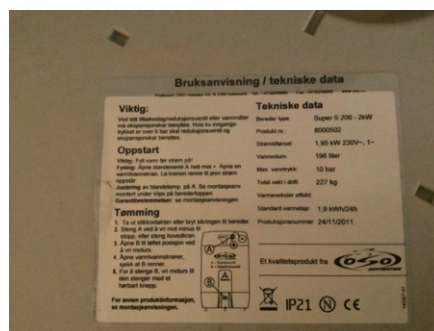
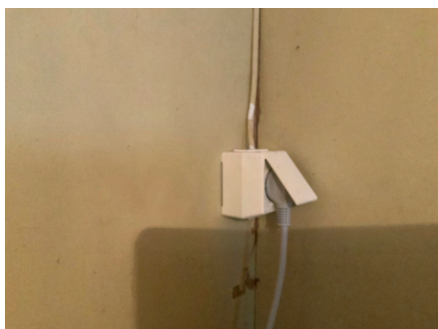
Varmtvannstanken er på ca. 200 liter.

- Det bør etableres tilfredsstillende el-tilkobling etter gjeldende forskrift.

Det er ikke behov for utbedringstiltak utover at det anbefales å etablere el-tilkobling som tilfredsstiller dagens krav.

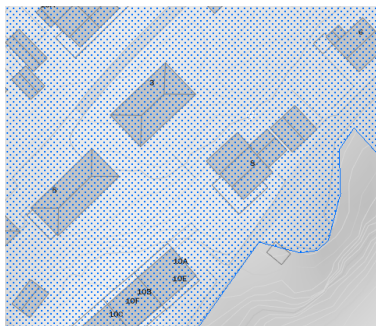
Boligen står i svakt hellende terrenghor.

Takstmannen har ikke tilstrekkelig kompetanse til å uttale seg om terrenghorjustering, men det antas at det med å skifte ut drenering til en godt prosjektert løsning vil hjelpe mot påkjenningen overflatevann og smeltevann fra terrenghor og kommunal vei ved boligen gir.

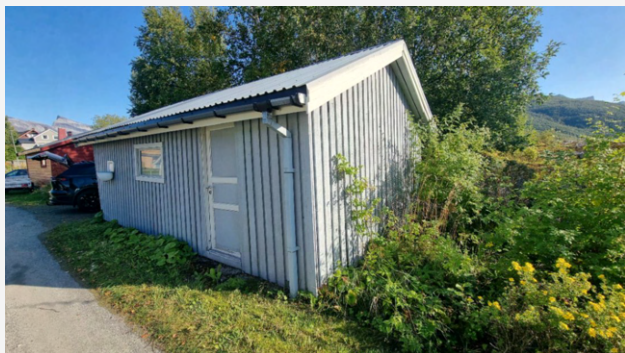
Vedlikehold: Ok vedlikeholdt, men trenger maling av de fleste utvendige overflater innen kort tid. Nedre del av panelbord står for nært terrenget og har råteskader som følge av dette.

Innvendig: Ubehandlete overflater. En del sprekker i gulvbetong.
