# Tilstandsrapport

📍 Byrlykkjevegen 42, 2640 VINSTRA

# gnr. 286, bnr. 83

Rapportdato: 18.07.2023

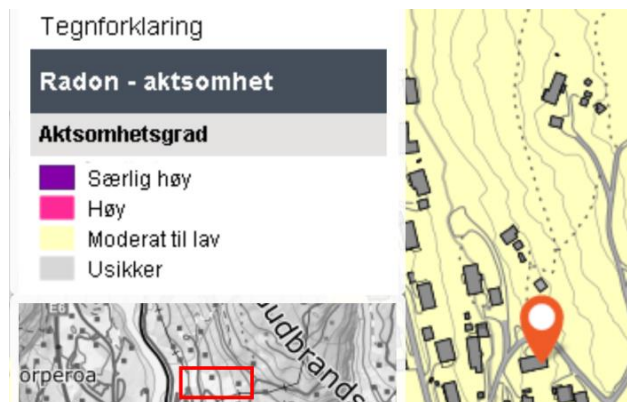
Det er ikke foretatt radonmålinger, og bygget hadde ikke krav til radonsperre. Årsgjennomsnittet av radonkonsentrasjon i rom bør ikke overstige 200 Bq/m<sup>3</sup> i inneluft. Det er kun krav til radonmålinger om hele eller deler av boligen er utleid.

- Det er ikke foretatt radonmålinger, og bygget er heller ikke utført med radonsperre.

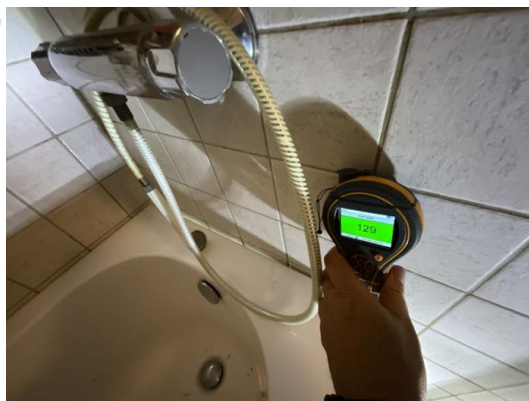
Fliser på vegg. Malte glatte flater på vegg. Panel i himling.

Ved bruk av fuktindikator på utsatte steder registrerte jeg ingen unormale verdier.

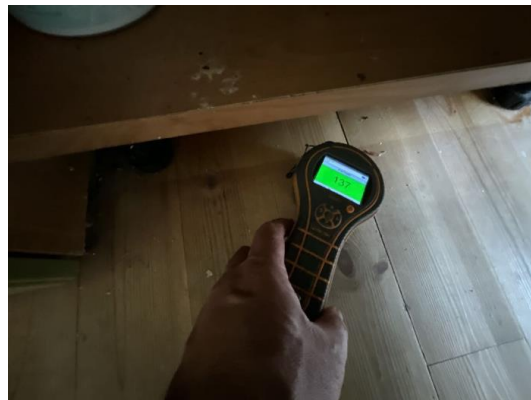
Det er ikke montert sokler på kjøkkenet.

Ved bruk av fuktindikator registrerte jeg ingen forhøyede verdier.

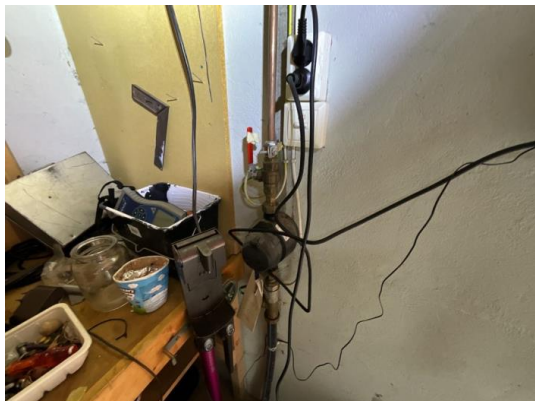
Innvendig hovedstoppekran er plassert i bod i kjeller.

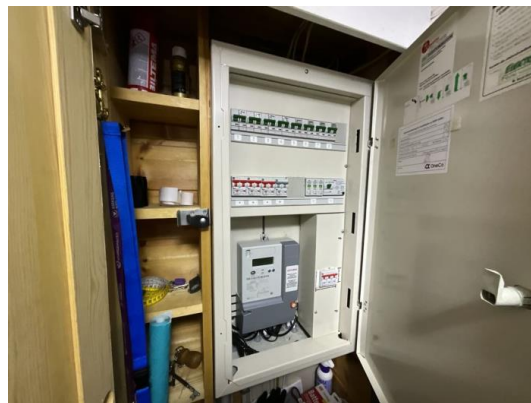
Sikringsskapet er plassert i skap i gang.

**Forventet brukstid på el anlegg er 20 år. El. kontroll anbefales utført av el. takstmann eller installatør.**
