# Tilstandsrapport

Enebolig

Finnesveien 1, 9802 VESTRE JAKOBSELV

Oppdragsnr.: 22025-1171

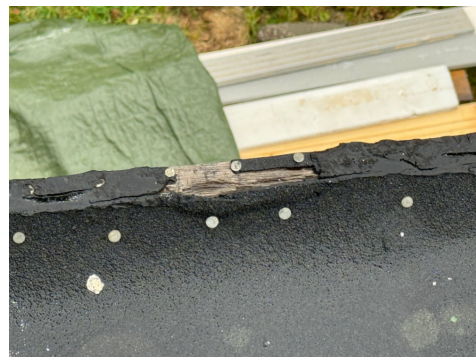
Synlige pappspikre og treverk

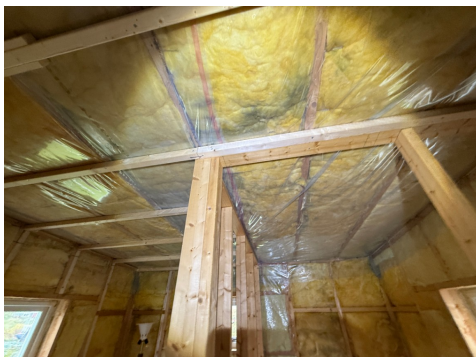
Misfarginger i isolasjonen i himlingen

Det anbefales også at undertaket og konstruksjonen over isolasjonen undersøkes før himlingen lukkes.

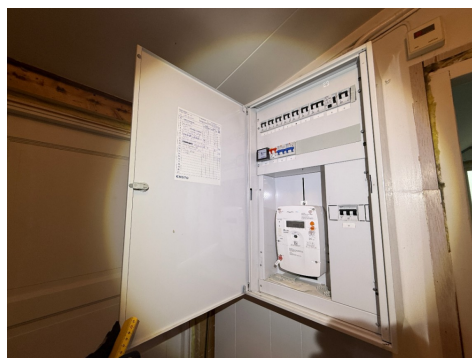
Sikringsskap på loftet

Kostnadsestimatet er for ferdigstilling/tilkobling av det eksisterende anlegget. Det er ikke medtatt kostnad for utvidelse av anlegget til de rom eller deler av rom som i dag ikke har elektrisk anlegg. Dette vil være naturlig del av kostnader ved oppussing av boligen generelt. Det anbefales at det rådføres med godkjent elektroinstallasjonsvirksomhet for å anslå pris på komplett elektrisk anlegg inkl. utvidelse til de rom eller deler av rom som i dag ikke har elektrisk anlegg.
