# Tilstandsrapport

Enebolig

Amtmannsgata 64, 9800 VADSØ

Befaringsdato: 09.05.2025

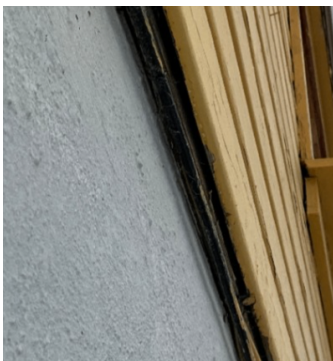
Ikke påvist lufting i nederkant av kledningen

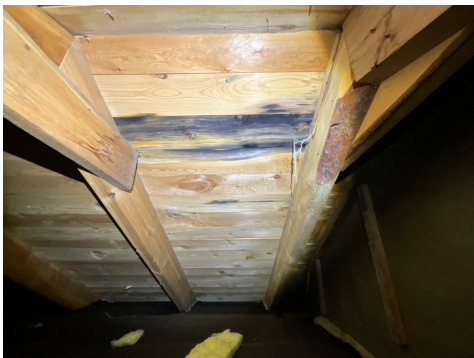
Misfarginger i undertak over tilbygg

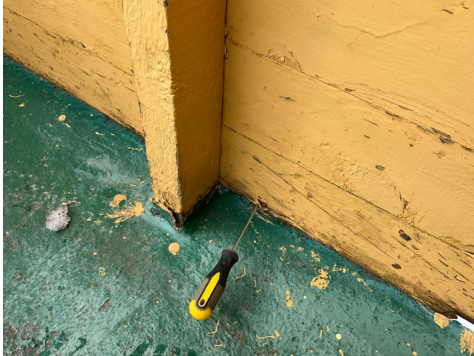
Råte i kleddningsbord på rekkverket

Kostnadsestimatet er for TG3-avvik: Råteskadet trevirke i rekkverket må skiftes ut. Estimater baserer seg på påviste råteskader, men det kan ikke utelukkes større omfang som medfører større kostnad for utbedring.

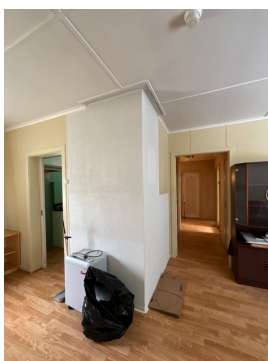
Pipe i stue i original del ikke tilknyttet ildsted

Merk at det kan utføres andre tiltak som installasjon av rehab-rør i pipe. Dette er ikke medtatt i kostnadsestimatet.

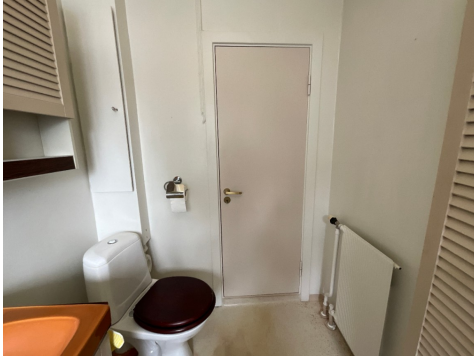
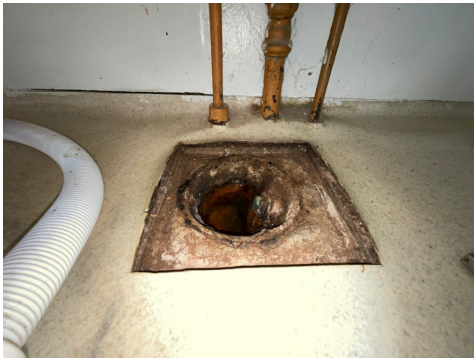
Utett overgang mellom gulv og sluk

- Våtrommet må totalrenoveres. Alle forhold med tettesjikt, våtsone, sluk m.m. må dokumenteres.
- Manglende oppgradering av våtrommet medfører høy risiko for at konstruksjonene ikke vil tåle vanlig bruk av vann eller lekkasjer. Selv om det er dusjkabinett, er det fortsatt en betydelig risiko for at våtrommets konstruksjoner ikke tåler lekkasjer. Dette kan føre til fuktskader på tilstøtende konstruksjoner.

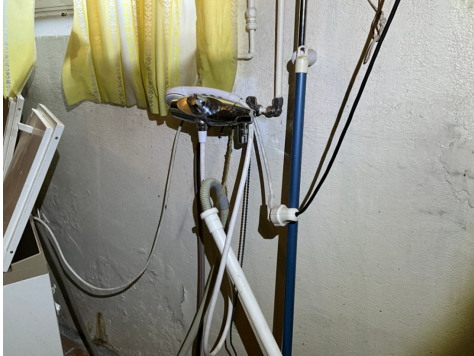
Opplegg for vaskemaskin og dusjarmatur

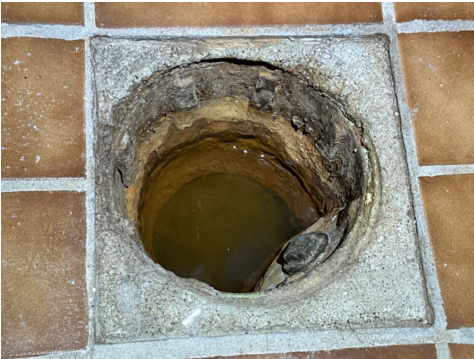
Eldre soilsluk

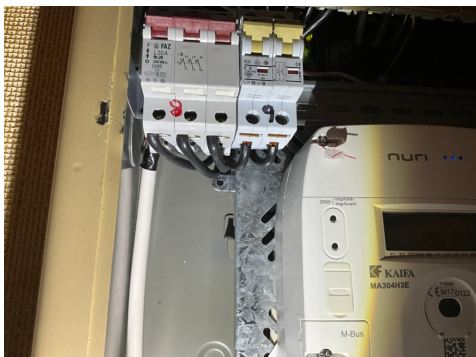
Synlige strømledende deler i skapet

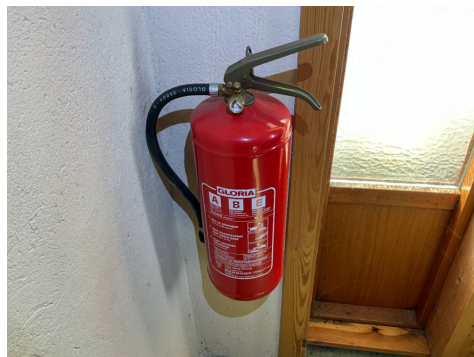
1. Er det mangler for brannslukningsutstyr i boligen iht. forskriftskrav på søknadstidspunktet, men minst Byggeforskrift 1985?  
**Nei**
2. Er det skader på brannslukkingsutstyr eller er apparatet eldre enn 10 år?  
**Ja** Brannslukningsapparatet er merket med A,B,E og effektklasse 2, som betyr at apparatet er fra 1997 eller eldre, altså begge brannslukningsapparatene er godt over 10 år gamle og må byttes ut.

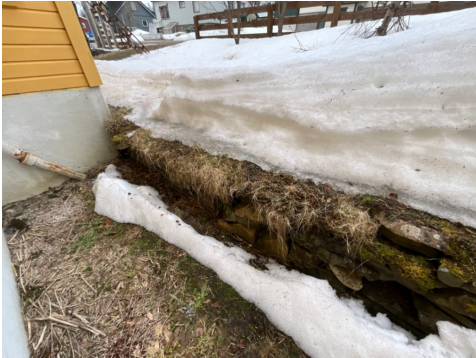
Forstøtningsmur

Kostnadsestimatet er for etablering av rekkverk langs hele forstøtningsmuren. Merk at det kan være rimeligere løsninger som etablering av blomsterkasser eller lignende som hindrer fall.

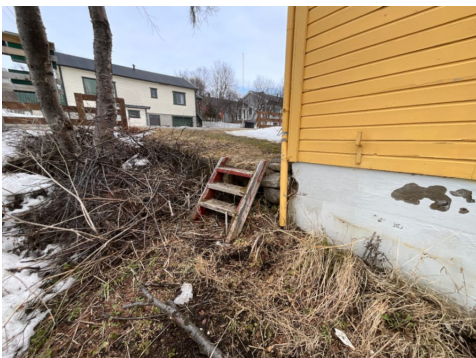
Forstøtningsmur langs innkjørsel til garasjen

Kostnadsestimatet er for etablering av rekkverk langs ca. 2,0 meter langs forstøtningsmuren. En annen løsning er å fylle masser på underliggende nivå for å få nivåforskjell under 0,5 meter.
