# Tilstandsrapport

Enebolig

Vesterålgata 109, 8403 SORTLAND

Befaringsdato: 02.12.2025

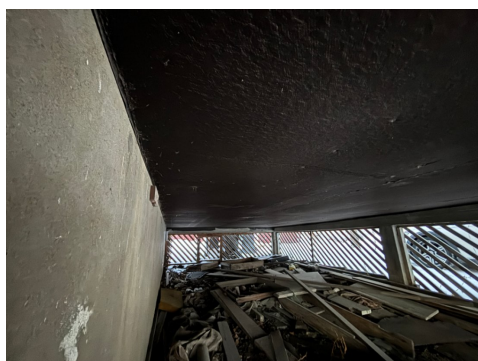
Manglende fuktsperre og utilstrekkelig terrengfall kan føre til økt fuktighet i krypkjelleren, noe som gir risiko for sopp, råte og skader på bygningens konstruksjon.

Det bør etableres fuktsperre på bakken for å hindre fuktvandring fra grunnen, samt utbedres terrengfall slik at vann ledes bort fra konstruksjonen.

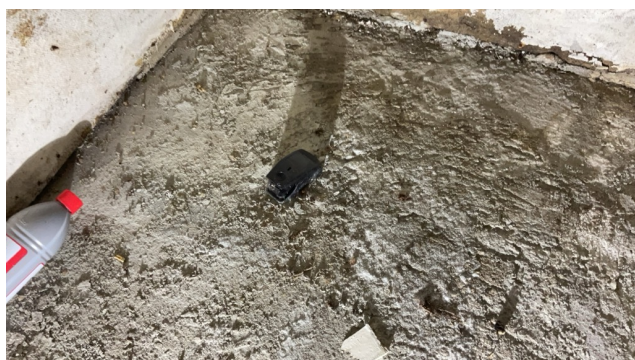
Skadedyr.

Konsekvensen av manglende tiltak kan være ytterligere skade på konstruksjonen og redusert bokomfort.

Det bør gjennomføres tiltak for å hindre at skadedyr kommer inn i bygningen, samt undersøke om det foreligger bygningsmessige skader som følge av skadedyr.

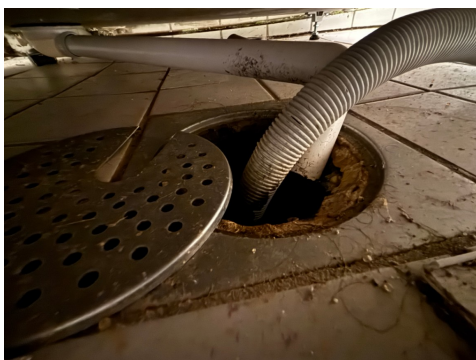
Eksempel på skade.

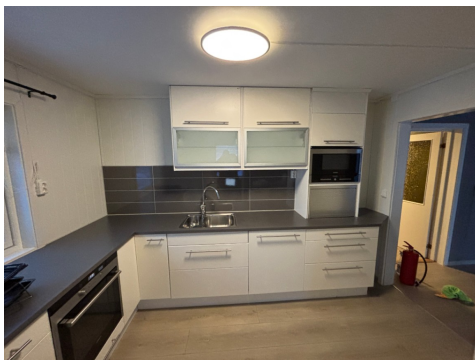
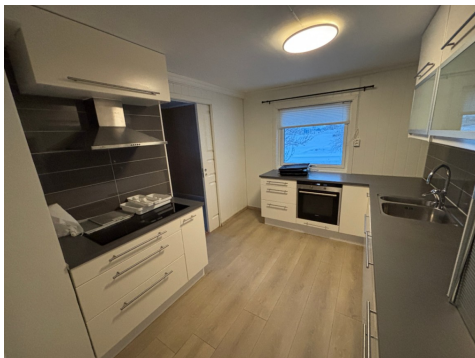
Eksempel på skade.

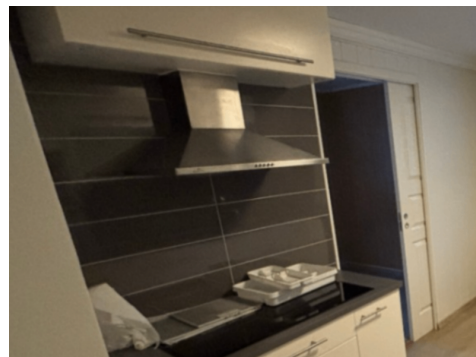
Avtrekk bør ikke føres inn i teglpipe, da dette kan medføre fare for brann og redusert trekk i pipen.

Det anbefales å etablere separat avtrekk ut i friluft for å unngå risiko for brann og dårlig innemiljø.

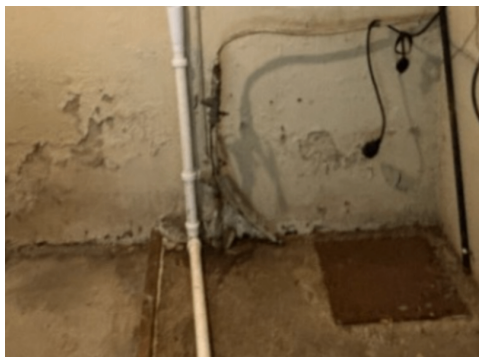
Eksempel på manglende klamring.

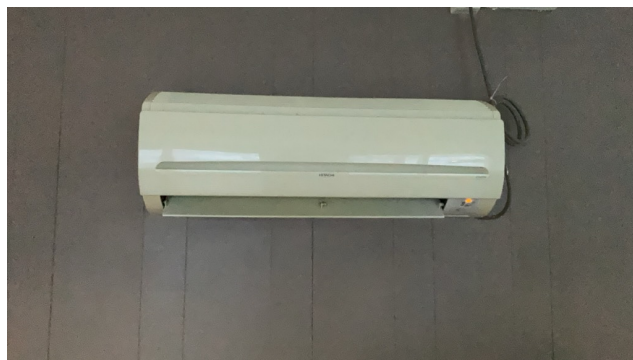
Konsekvensen av manglende service og ukjent alder er økt risiko for driftsstans og redusert levetid på anlegget.

Det anbefales å gjennomføre service på varmepumpen, samt innhente dokumentasjon på produksjonsår og utført vedlikehold.

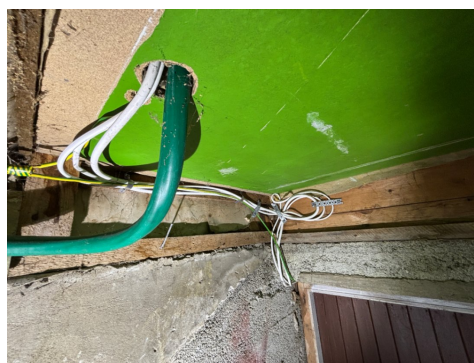
Ufagmessig utførelse på elektrisk installasjon.

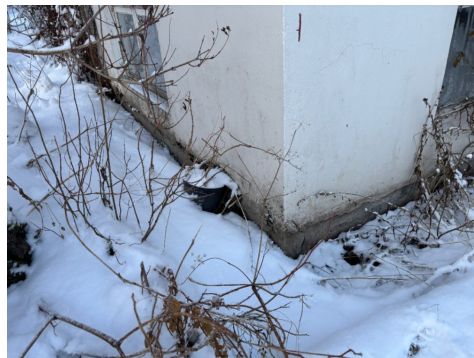
Konsekvensen av manglende tiltak er økt risiko for fuktskader, muggdannelse og forringelse av bygningskonstruksjoner, noe som kan medføre kostbare utbedringer på sikt.

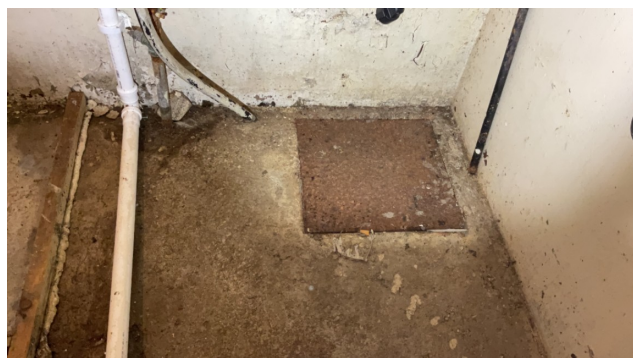
Konsekvensen ved høy alder er økt risiko for lekkasjer, brudd eller tilstopping, noe som kan medføre plutselige kostnader og skader på eiendommen.
