# Tilstandsrapport

Enebolig

Strandebarmsvegen 320, 5630  
STRANDEBARM

Befaringsdato: 03.11.2025

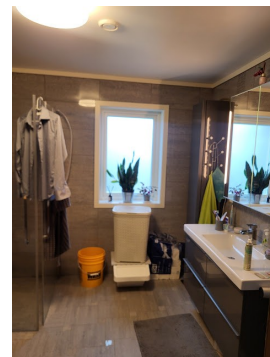
### ! TG 1 Overflater vegger og himling

- Det er påvist at høydeforskjell fra topp slukrist til gulv/synlig topp membran ved dørterskel er mindre enn 25 mm.
- Det er påvist avvik i fallforhold til sluk i forhold til krav i forskrift på byggetidspunktet.

- Til tross for avviket i fall/høydeforskjell til sluk, vil gulvet fortsatt kunne lede vann mot sluket, men med redusert effektivitet. Dette kan potensielt øke risikoen for vannansamling i enkelte områder av badet.

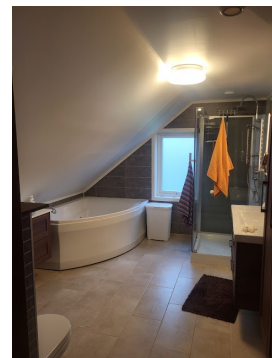
### ! TG 2 Overflater vegger og himling

Vegger og himling er sjekket for generell slitasje og avvik

- Det er vindu/dør med ikke fuktbestandige materialer i våtsonen (ved vask, dusj, badekar, osv.), løsningen eller byggematerialet er uegnet.

- Uegnede materialer må fuktbeskyttes/utskiftes.
- Dersom det ikke gjøres tiltak, kan dette medføre oppfukning, oppsvelling og forringelse av materialer over tid og fuktskader på tilstøtende konstruksjoner.

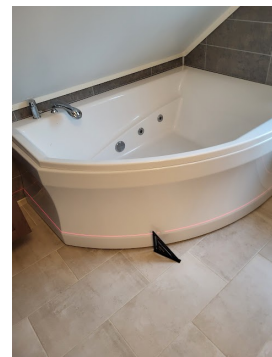
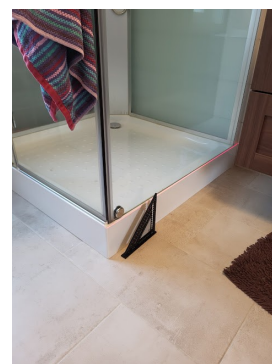
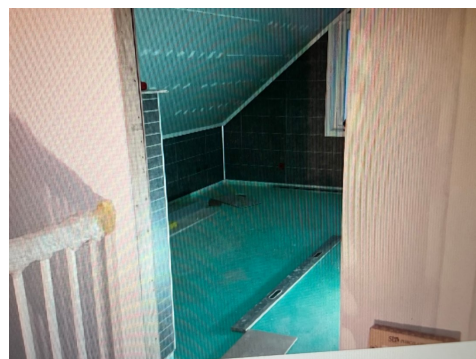
LOFT > BAD

## ! TG 2 Sluk, membran og tettesjikt

- Når sluket har begrenset tilgang, er det vanskelig å rengjøre sluket og å inspisere den for å oppdage skader i membranen/fuger rundt sluket, som er avgjørende for å forhindre lekkasjer.

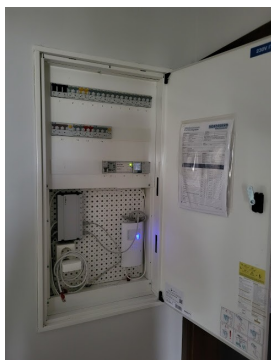
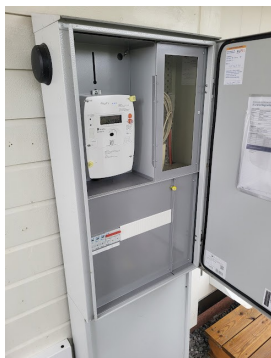
## TG 2 Elektrisk anlegg
