Tilstandsrapport

Enebolig

Akkarvikdalen 22 , 9190 AKKARVIK

Oppdragsnr.: 20914-4435

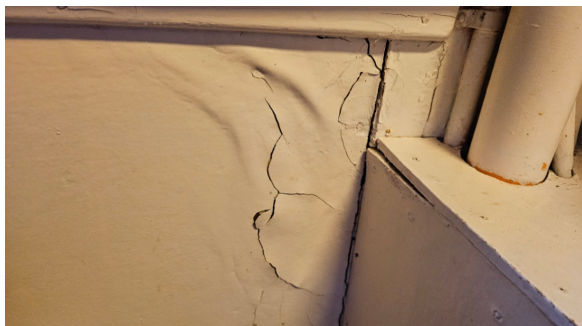
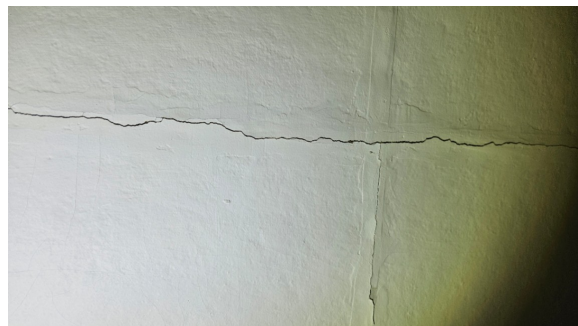
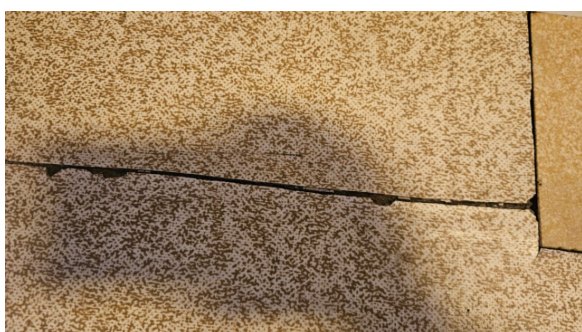
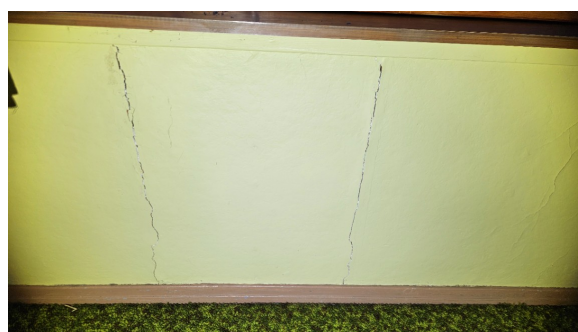
TG 2 Etasjeskille/gulv mot grunn

Etasjeskille av trebjelkelag og støpt betonggulv mot grunn.

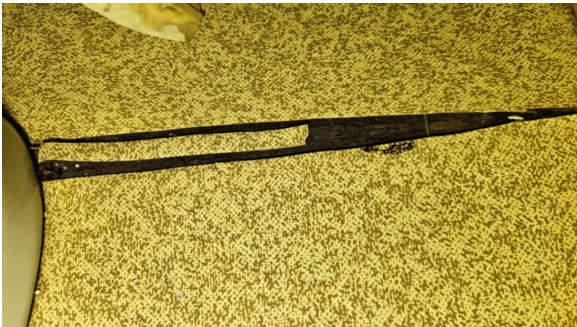
Manglende mekanisk avtrekk og tilluft kan føre til utilstrekkelig luftutskifting, opphopning av lukt og fukt, og gir et dårligere inneklime.
Det må påregnes utbedring av gulv.

- Mekanisk avtrekk bør etableres på toalettrom.
- Lokal utbedring må utføres.
- Det bør etableres tilfredsstillende tilluft til toalettrom, f.eks. luftespalte ved dør e.l.

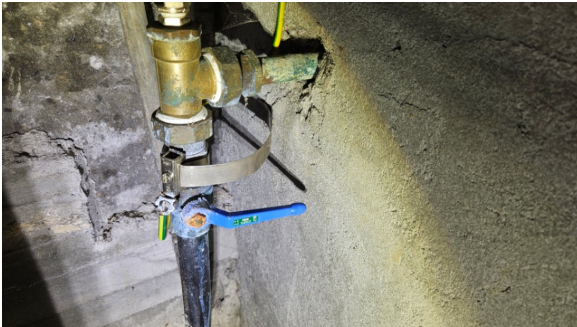
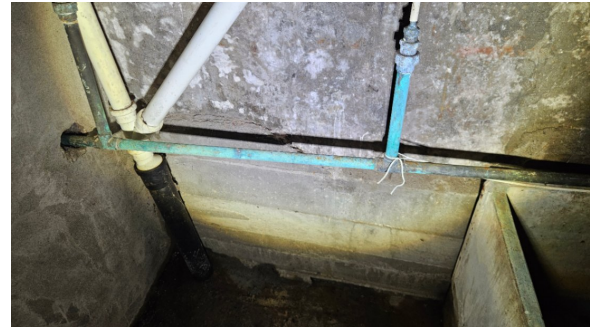
⚠ TG 2 Avløpsrør

Avløpsrør av plast.
Ukjent plassering av lufting og stakpunkt.

Konsekvensen av manglende lufting og stakemulighet er økt risiko for tette rør, tilbakeslag og luktproblemer, samt at eventuelle skader kan være vanskelig å utbedre uten nødvendige tiltak.

Ettersom mer enn halvparten av forventet brukstid er passert, er det også økt risiko for lekkasjer og skader på eldre rør.
