# Tilstandsrapport

Fritidsbolig

Borgundvågvegen 663 , 6750

Befaringsdato: 20.11.2025

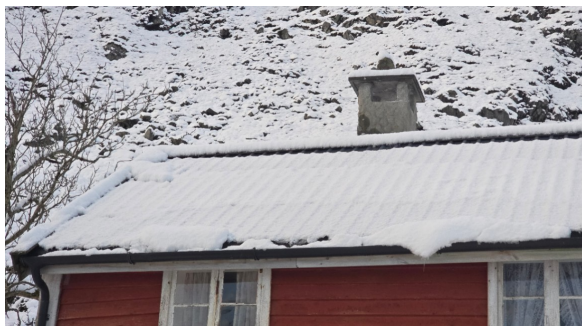
## **Nedløp og beslag**

Taknedløp av aluminium.

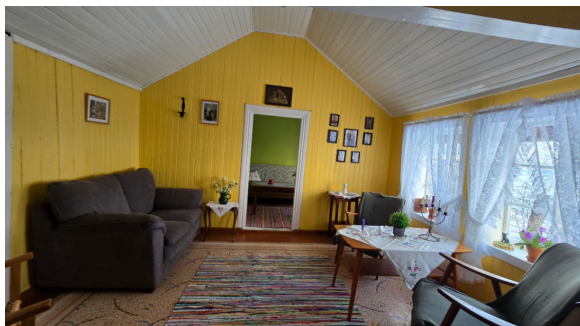
### Etasjeskille/gulv mot grunn

Etasjeskiller er av trebjelkelag. I entre og deler av spiserom er det bjelkelag/tregulv mot grunnen. I underetasje er det betonggulv og jord/steingulv.
