# Tilstandsrapport

Borettslagsleilighet

Kornett Rasmussens veg 40, 2070 RÅHOLT

Befaringsdato: 05.11.2025

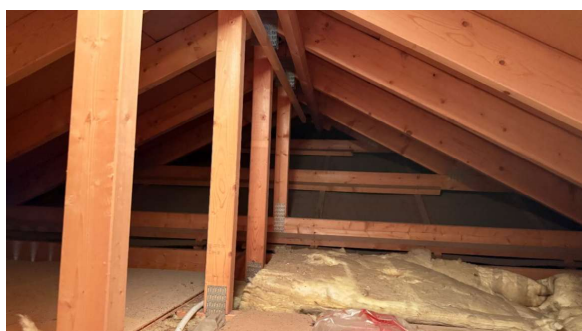
Loft over utvendig bod.

Det må gjøres nærmere undersøkelser, men det ble ikke registrert skadelig fukt under befaringen.  
Totrinns tekking rundt pipe-/kanalgjennomføringer bør vurderes i forsøk på å forhindre fremtidige vannskader.  
Evt. utbedring er borettslagets ansvar.

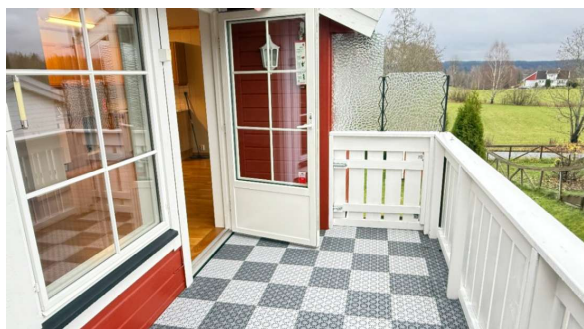
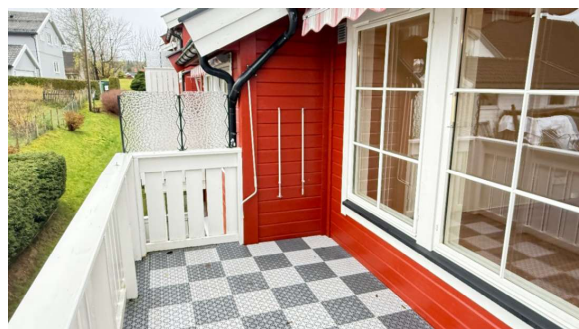
Veranda

Veranda.

Det er ikke krav om utbedring av rekkverkhøyde opp til dagens forskriftskrav, men rekkverkhøyde må endres for å tilfredsstille dagens forskriftskrav.  
Evt. utbedring er borettslagets ansvar.

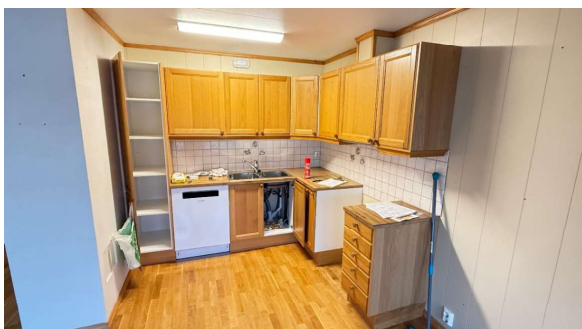
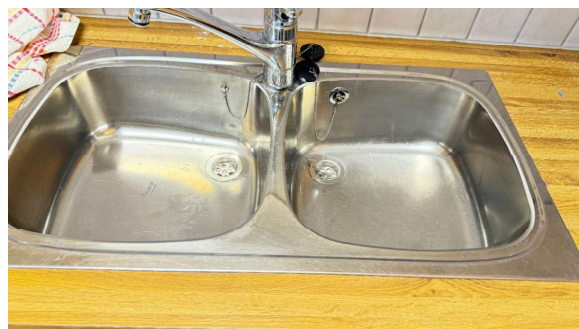
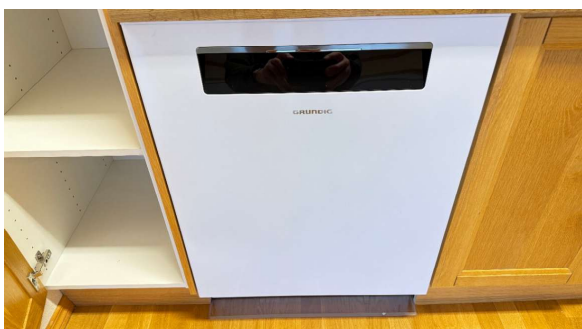
Laminat innredning med heltre/finerte fronter/skapsider i lakkert utførelse og benkebeslag/oppvaskkum av rustfritt stål i tillegg til oppvaskmaskin og komfyrvakt.  
Fliser på vegg og lys mellom benker/overskap.

Kjøkken.

Benkebeslag/oppvaskkum.

Oppvaskmaskin.

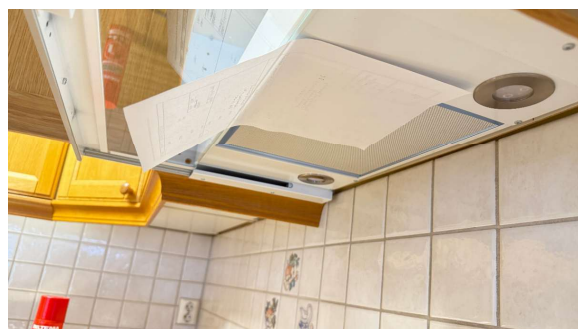
Avtrekkskontroll med papir.

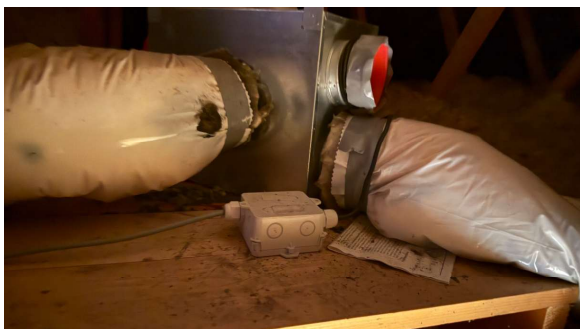
Mekanisk ventilasjonsanlegg med sentralavtrekk fra bad og kjøkkenventilator - tilluft via vindusventiler.

Avtrekksvifte på loft.

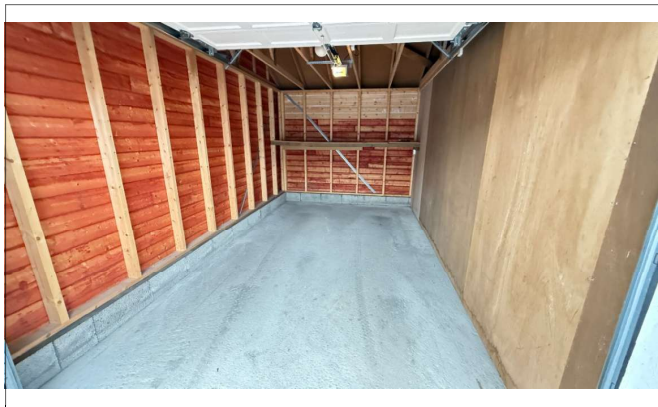
Bilde nr. 1  
Garasje sett innvendig.
