Tilstandsrapport

Enebolig

Ålvundfjordvegen 189, 6622
ÅLVUNDFJORD

Befaringsdato: 29.01.2026

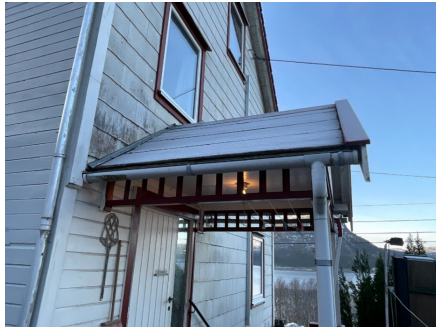
TG 1 Takteking - Vaskerom/ Bislag

På befaringsdagen ble det ikke observert tegn til skader på takstein.

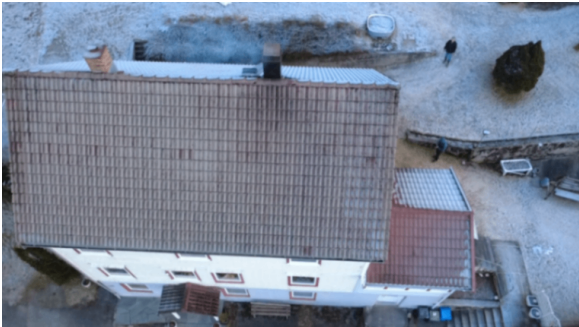
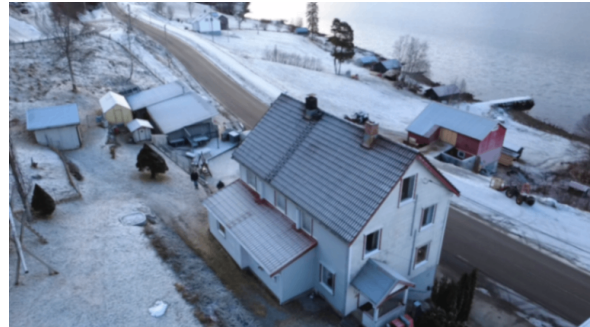
TG1 Takteking - Hagestue

Det er mindre tegn til rust på pipebeslag, og dette bør følges opp for å unngå videre korrosjon og potensiell lekkasje.

Eldre takrenner og nedløp bør følges opp og eventuelt skiftes ut ved tegn til lekkasje, for å unngå at takvann ikke ledes bort fra bygningen og dermed kan forårsake fuktskader på fasade og grunnmur.

Det bør vurderes å montere snøfangere for å redusere risikoen for snøras, som kan medføre fare for personskader eller materielle skader. Før montering må det vurderes om takkonstruksjonen tåler den ekstra belastningen av snø som blir liggende, da en svak konstruksjon kan få nedbøying eller skjevheter.

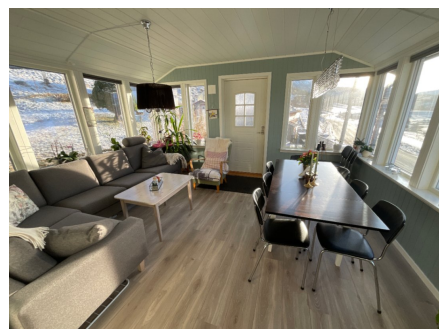
Innvendig konstruksjon.

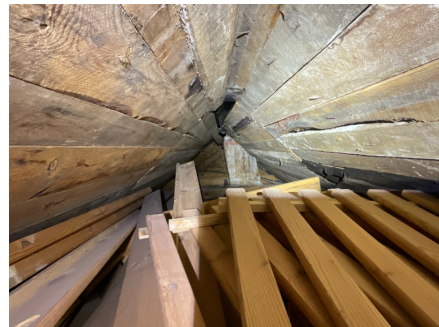
Kaldloft i møne.

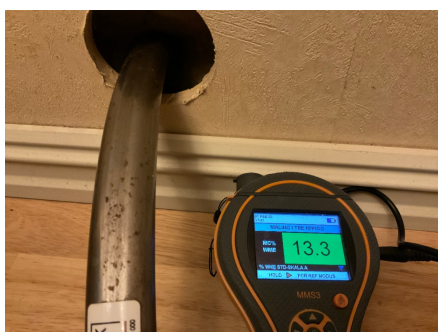
Fuktkontroll i vegg fra stue- inn mot dusj.

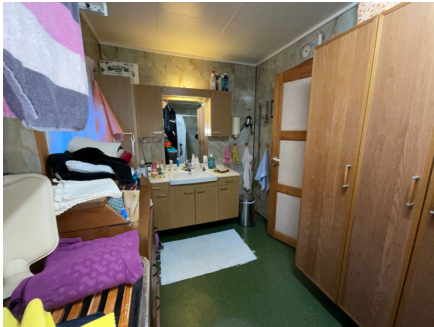
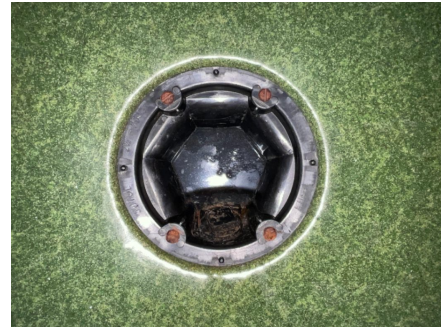
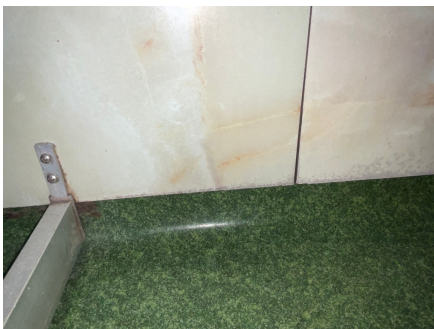
TG 0 Tilliggende konstruksjoner våtrom

Hulltaking er foretatt uten å påvise unormale forhold. Hulltaking er foretatt fra trapperom ned til kjeller. Fuktkvotemåling (vekt%) i konstruksjonen ble målt til 6%.

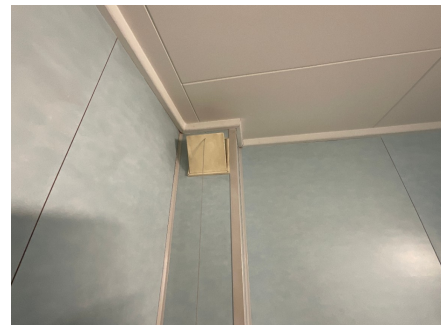
TG 2 Vannledninger

- Anlegget må sjekkes av fagperson, som må utføre eventuelle tiltak på anlegget.
- Det er ikke behov for utbedringstiltak siden anlegget fungerer i dag, men ut ifra alder kan skader plutselig oppstå på eldre anlegg.

Det anbefales å overvåke vannledningene jevnlig og vurdere utskiftning i forbindelse med oppgradering eller ved tegn til lekkasje, for å redusere risikoen for vannskader på bygningen som følge av rørbrudd eller lekkasjer.

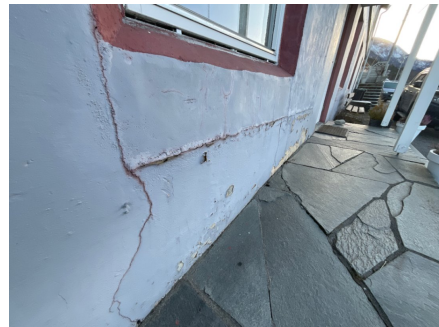
TG 1 Grunnmur og fundamenter - Vaskerom

Manglende fall kan føre til vannansamlinger inntil grunnmuren, noe som øker risikoen for fuktinntregning og påfølgende skader på konstruksjonen.

Kostnadsestimat: 20 000 - 100 000

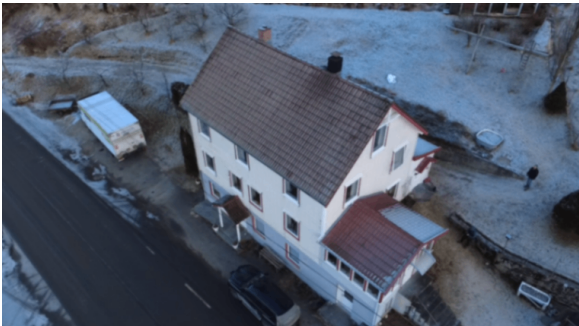
TG 2 Utvendige vann- og avløpsledninger

Konsekvensen av å ikke utbedre er økt risiko for plutselige skader, lekkasjer og driftsavbrudd, noe som kan medføre kostbare reparasjoner og følgeskader på bygningen.
