# Tilstandsrapport

Boligbygg med flere boenheter

Hamresandveien 102, 4656  
HAMRESANDEN

Befaringsdato: 02.12.2025

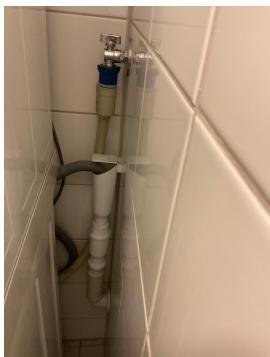
ETASJE > BAD/VASKEROM

## ! TG 1 Ventilasjon

Badet har baderomskabin i betong og det er ikke praktisk mulig å gjennomføre boring av hull for fuktsøk. En baderomskabin er en forhåndsprodusert del som settes inn i bygget i stedet for at badet bygges på stedet, ofte som et totalt og ferdig bad.
