# Tilstandsrapport

Enebolig

Nordstranda 276, 6143 FISKÅ

Befaringsdato: 05.12.2025

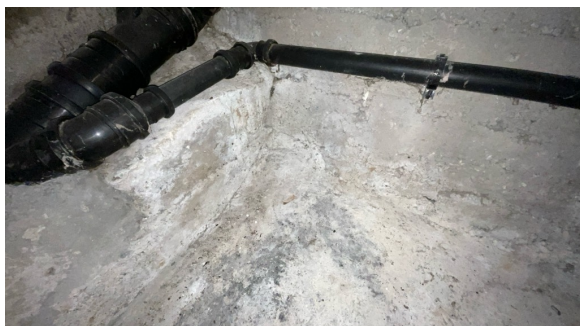
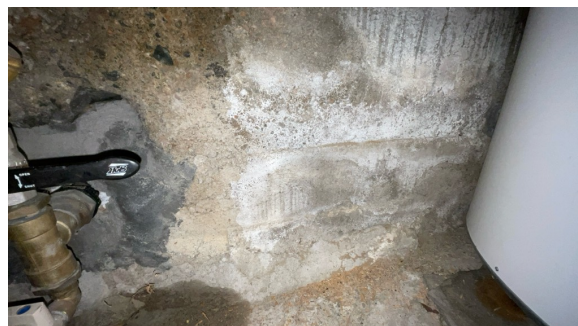
Det bør iverksettes tiltak for å utbedre fuktgjennomtrengingen i kjellermuren, for å redusere risikoen for fuktskader, muggdannelse og forringelse av konstruksjonen.

Videre undersøkelser anbefales for å avdekke omfanget av fuktproblemet og vurdere nødvendige utbedringer.

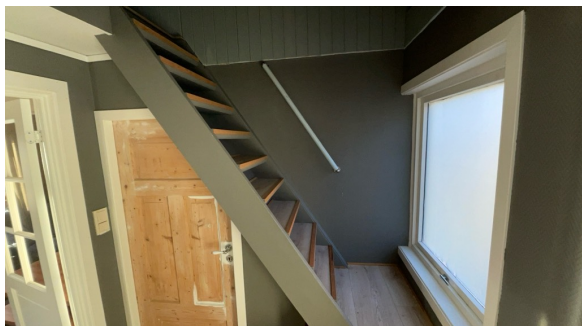
## TG 3 Innvendige trapper

Boligen har lakkert tretrapp.

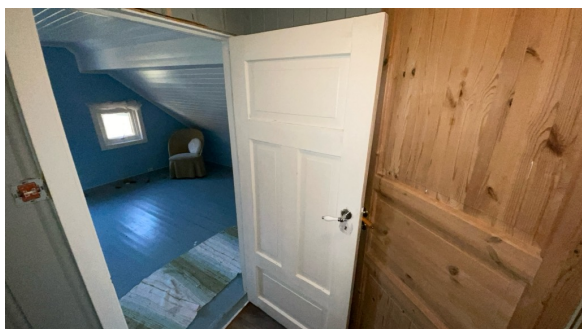
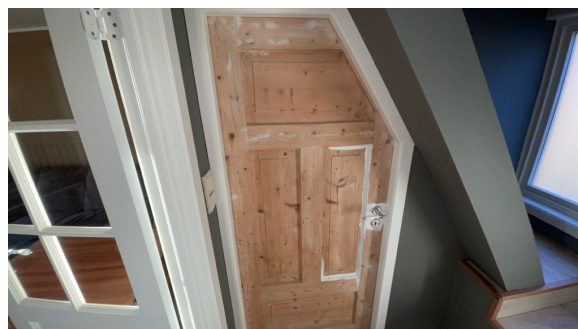
## TG 2 Innvendige dører

Innvendig har boligen furu fyllingsdører.

vi anbefaler vedlikehold av innerdører med slitasje.

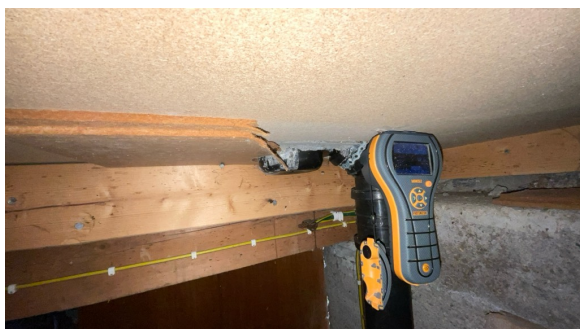
### TE 1 Tilliggende konstruksjoner våtrom

Tømmervegger i boligen ifølge eier ikke mulig med hulltaking. Gjennomført fuktmåling i kjeller der det er åpent i bjelkelag under bad, ingen unormale målinger.
