# Tilstandsrapport

Fritidsbolig

Leinenattvegen 62, 3540 NESBYEN

# gnr. 37, bnr. 206

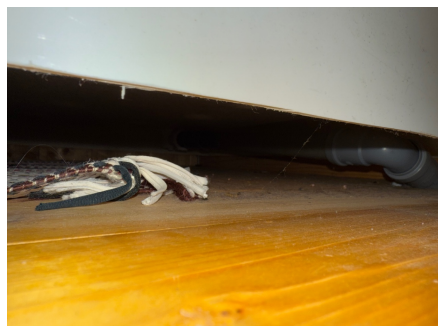
- Det er ikke behov for utbedringstiltak siden anlegget fungerer i dag, men ut ifra alder kan skader plutselig oppstå på eldre anlegg.

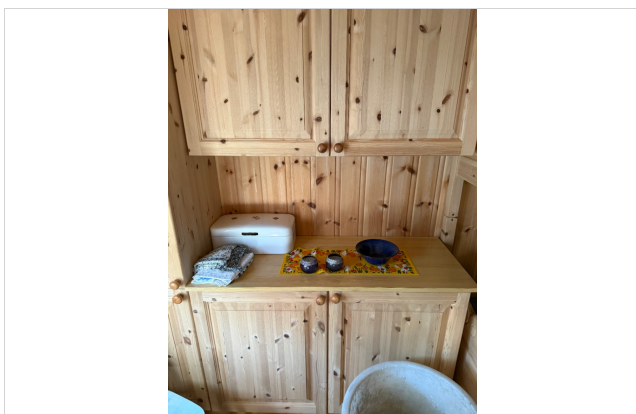
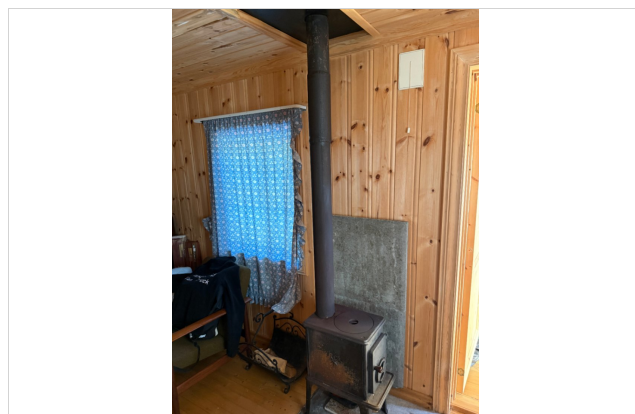
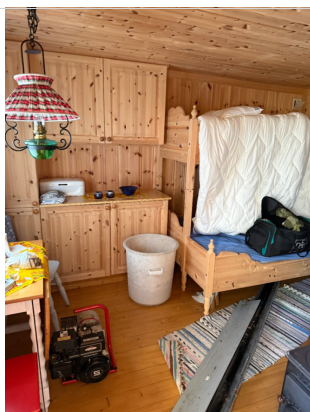
NB! Ildsted anbefales å ikke anvende før man har hatt ett branntilsyn av ildsted og pipe.

Bygget er ikke tilstandsvurdert ihht Forskrift til avhendingslova og NS3600. Dette er kun en enkel beskrivelse.
