# Tilstandsrapport med verditakst

Tidligere eldrebolig  
Toralfvegen 3, 6294 FJØRTOFT  
Gnr 303: Bnr 125, 204, 206  
1580 HARAM KOMMUNE

Vurdert markedsverdi per 22.09.2025

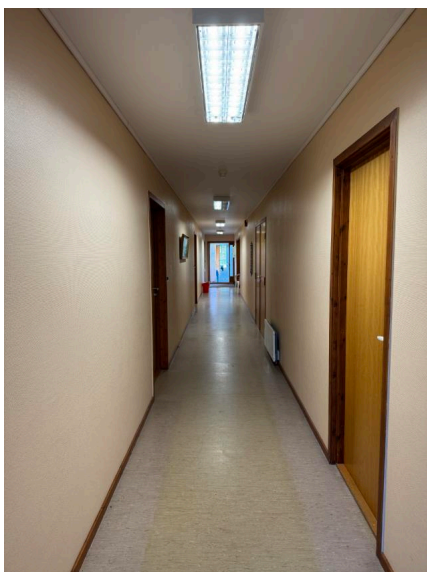
- Overflater har slitasje og stedvis skader.

- Malings- og overflatebehandling bør oppgraderes for å oppnå tilfredsstillende bruks- og estetisk standard.
- Anbefalt fornyelse av gulvbelegg som har overskredet forventet levetid
