# Tilstandsrapport

Leilighet

Holten 7 D, 6770 NORDFJORDEID

Befaringsdato: 09.12.2025

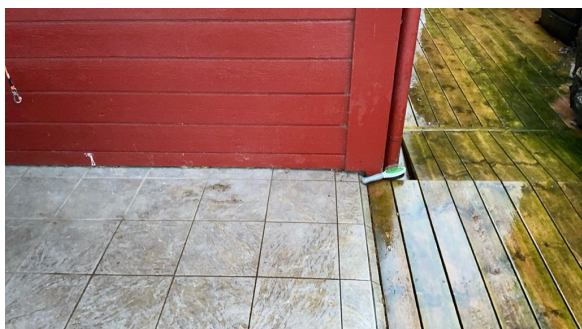
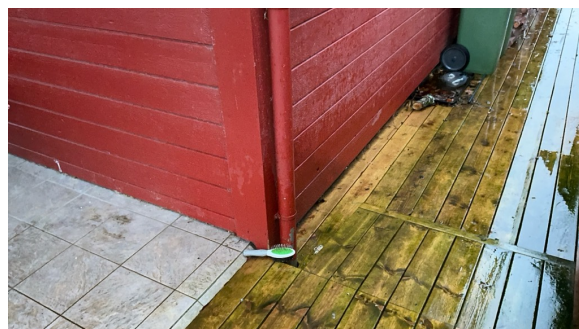
- Muresperre må etableres.
  - Lokal utbedring bør foretas for å øke avstanden mellom terreng og bordkledning.
  - Kledning/listverk/hjørnebord bør avsluttes minst 6 mm over underliggende flate, og ideelt sett 30 cm over terreng.
- Kledning som er for nærme bakken kan bli utsatt for større fuktpåkjenning. Kledning som tilstøter bakken vil trekke opp fuktighet kapillært. Disse avvikene kan medføre økt behov for vedlikehold og i verste fall skader.
- Manglende sperre mot mus kan medføre at dyr kan komme seg inn i konstruksjonen/boligen å utføre skader. Det bør monteres musebånd eller "musebørste".
