# Tilstandsrapport

Enebolig

Tuvslettveien 6 B, 9415 HARSTAD

Befaringsdato: 26.01.2026

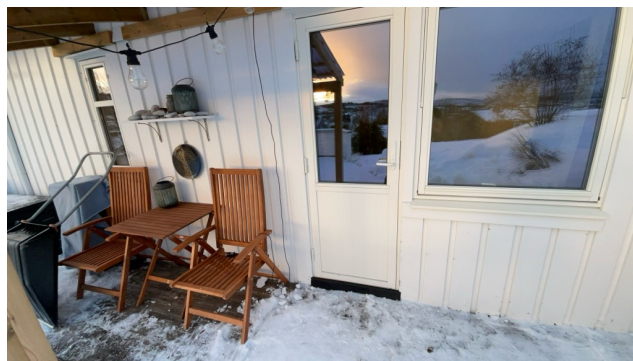
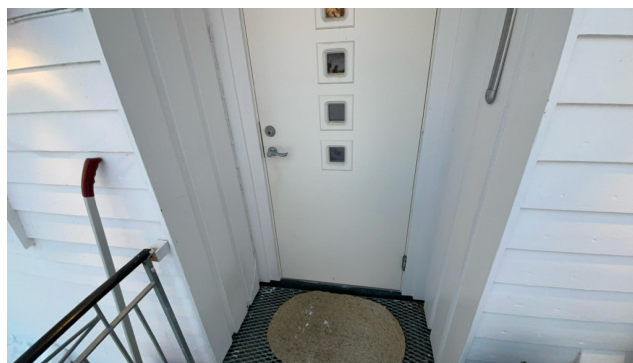
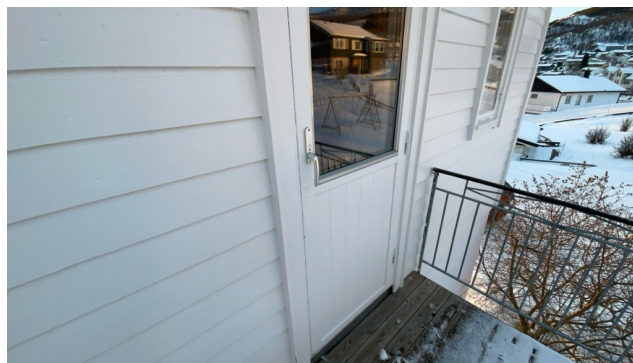
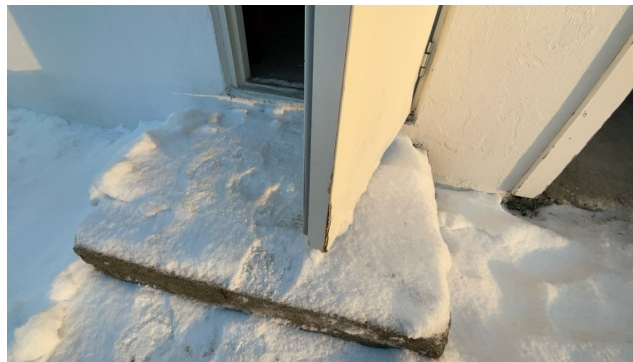
**Vurdering av avvik:**

- Det er påvist dør(er) med fukt/råteskader.  
Kjellerdør har vannskade/råteskade.

Kjellerdør bør skiftes.

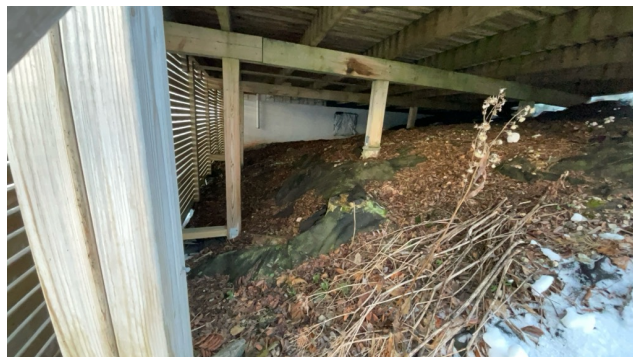
- Balkonger/terrasse er snødekt og derfor ikke nærmere vurdert.
- Det er avvik:

- Det bør foretas nærmere undersøkelser av balkong/terrasser når den er snøfri.

Konstruksjonen bør forsterkes noe.

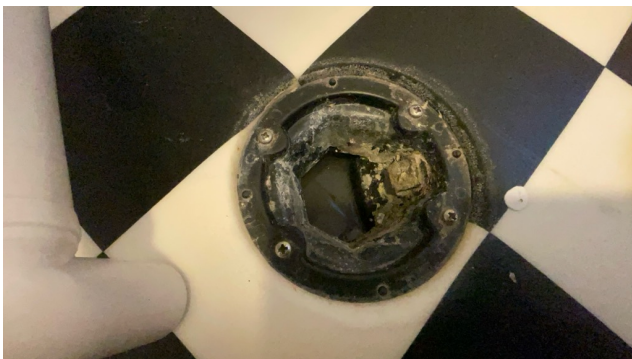
- Eldre sluk av plast er ofte utsatt for lekkasjer og særlig i overganger. Eventuelle lekkasjer kan medføre fuktskader på tiliggende konstruksjoner.

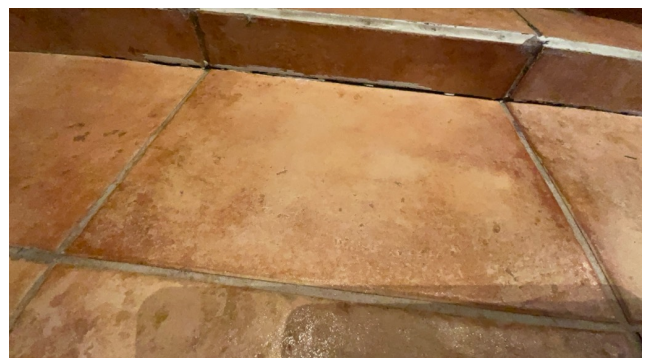
Gulvet er flislagt. Rommet har elektriske varmekabler. Fall mot sluk er målt til Ca.8mm.. Høydeforskjell fra toppen av sluket til toppen av membranen ved dørterskelen er Ca.50mm..

- Det må foretas utbedring av fallforhold.

Avvikene bør utbedres.

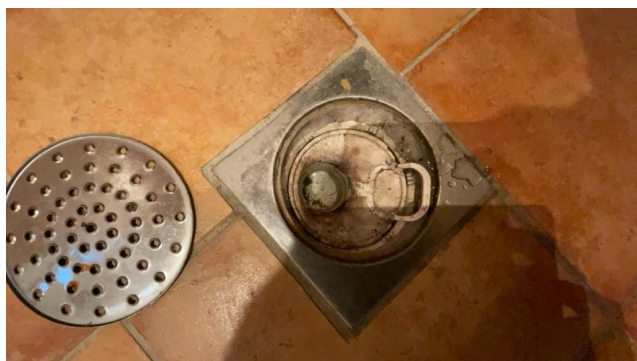
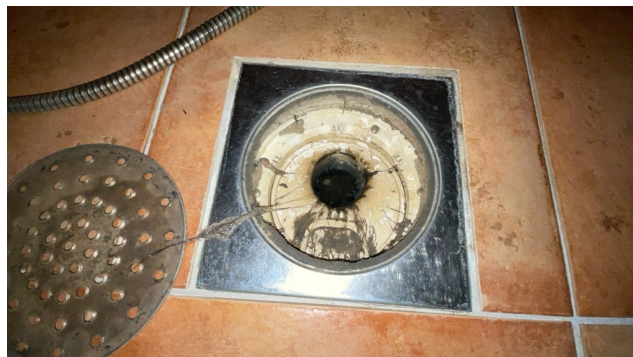
- Feil montering av sluk og klemring øker risikoen for vannlekkasjer. Dette kan føre til fuktskader i underliggende konstruksjoner. Dokumentasjon på membransjiktet bør innhentes om mulig.

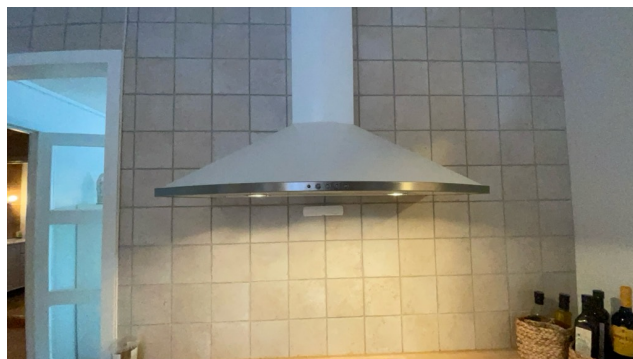
Det er kjøkkenventilator med avtrekk ut.

Årstall: 2007 Kilde: Eier

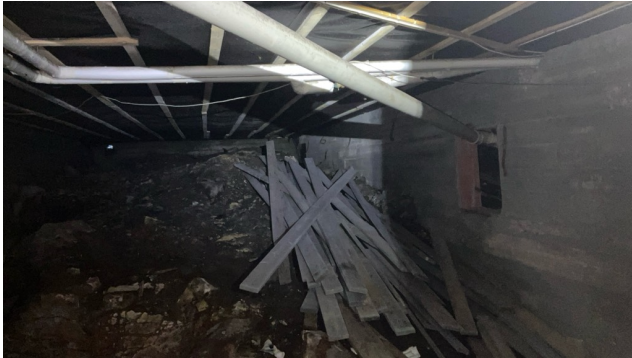
- Eldre avløpsrør har blant annet større sannsynlighet for lekkasjer, noe som kan føre til omfattende og kostbare vannskader i boliger.

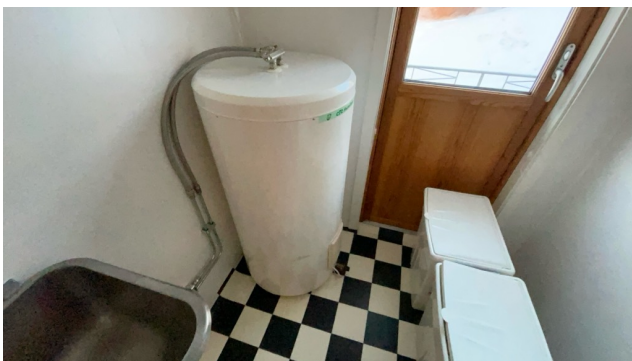
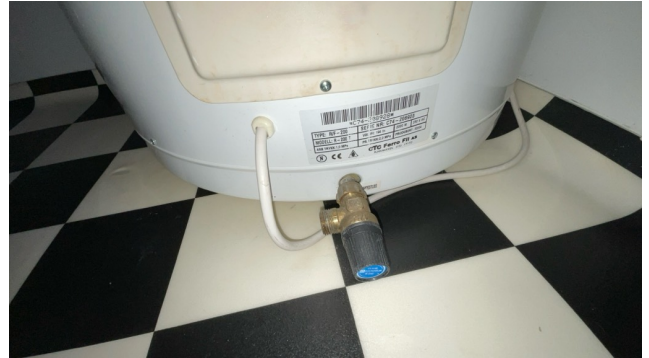
- Det er ikke behov for utbedringstiltak siden tanken fungerer i dag, men ut ifra alder kan skader plutselig oppstå på eldre tanker.

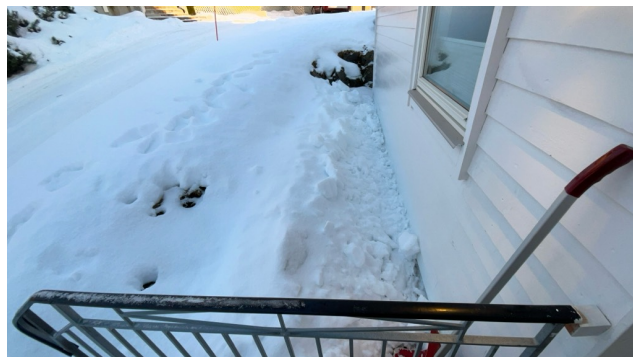
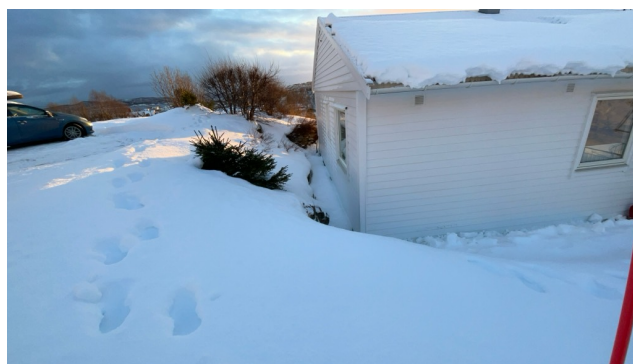
- Det bør foretas terrengjusteringer.
