# Tilstandsrapport

Enebolig

Tangenvegen 613, 2335 STANGE

Rapportdato: 26.01.2026

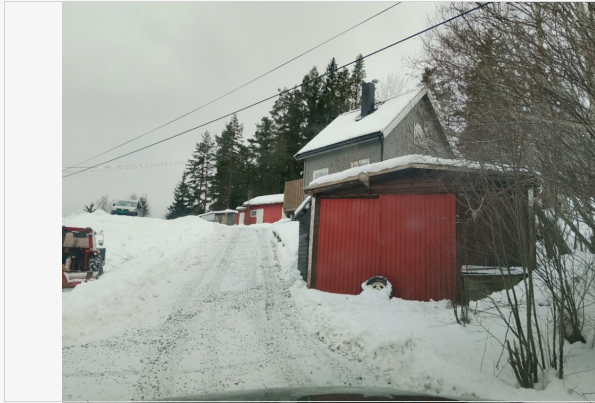
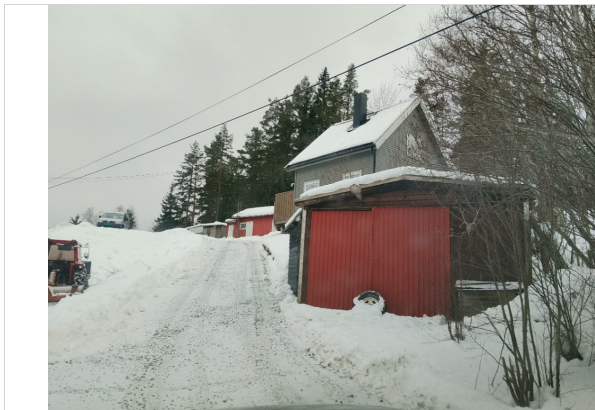
## Garasje

Enkel, eldre garasje i treverk.

Bygget er ikke tilstandsvurdert ihht Forskrift til avhendingslova og NS3600. Dette er kun en enkel beskrivelse.

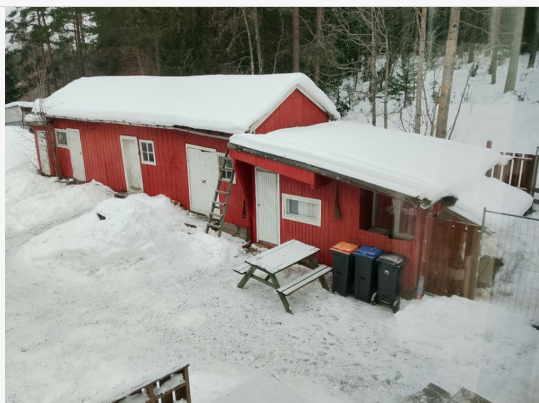
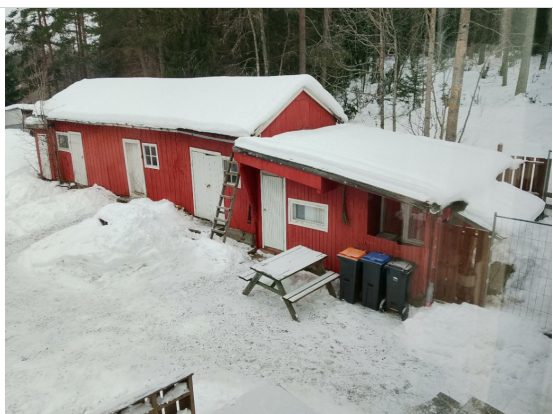
## Uthus

Enkelt, eldre uthus oppført i treverk.

Bygget er ikke tilstandsvurdert ihht Forskrift til avhendingslova og NS3600. Dette er kun en enkel beskrivelse.
