# Tilstandsrapport

Fritidsbolig (andelsleilighet)

Budorvegen 1496 A, 2340 LØTEN

Befaringsdato: 16.12.2025

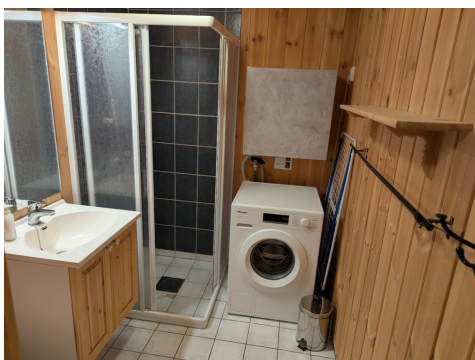
Bad med standard fra byggeåret.

Badet har våtsoner hvor vegger er dekket med panel (avvik fra krav om fuktbestandighet og tetthet i våtsone).

Det er ingen påviste skader/følgeskader med dagens tilstand, men veggene må utbedres/skiftes for å oppnå TG0/TG1. Utbedringer må ses i sammenheng med tiltak som nevnt i avsnitt for membran/tettesjikt.

TG3 er satt med bakgrunn i avvik fra standardens krav. Tiltak og kostnad er nærmere beskrevet i avsnittet 'Sluk, membran og tettesjikt'.

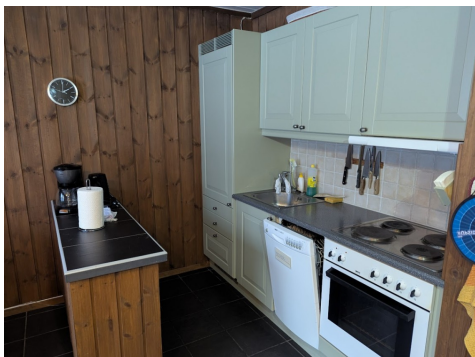
Kjøkkeninnredning

Nedfelt platetopp (keramisk). Integreerte hvitevarer, herunder stekeovn og kjøleskap. Del-integrert oppvaskmaskin.

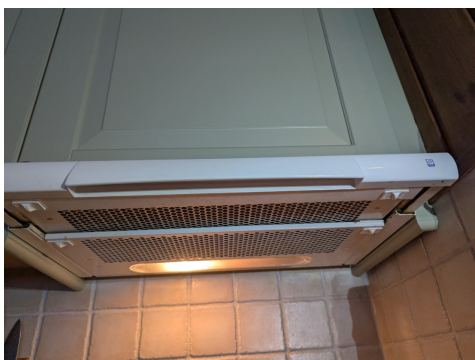
Kjøkkenventilator

Ventilator over platetopp tilknyttet mekanisk avtrekksvifte. Forsert avtrekk med betjening fra ventilator.

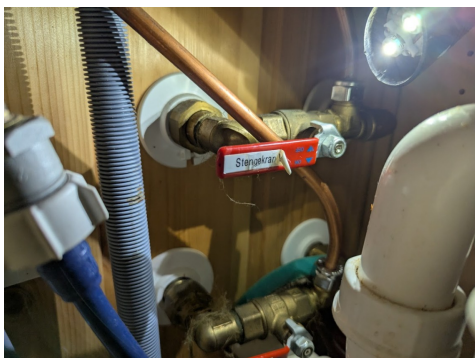
Vannrør i kjøkenskap

Vannrør av kobber og rør-i-rør. Dels skjulte og dels åpne rørføringer i boligen.

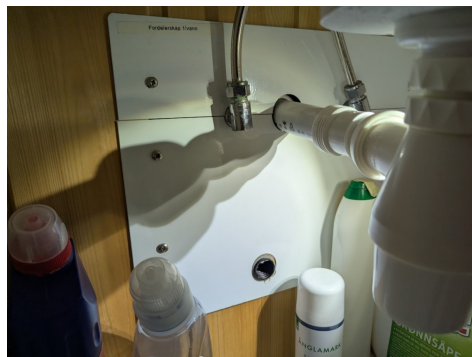
Fordelerskap for vannrør på bad

Fordelerskap for rør-i-rør plassert i vegg på bad.

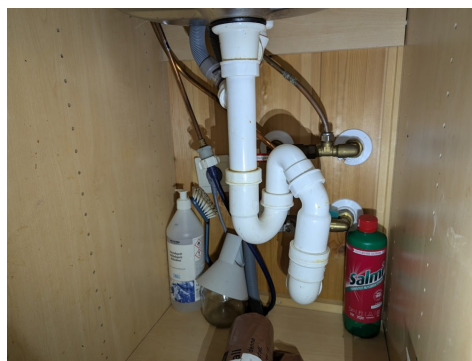
Avløpsrør i kjøkkenbenk

Synlige avløpsrør av plast. Dels skjulte og dels åpne rørføringer i boligen. Staking og spyling av avløpsrør via vannlås/sluk.

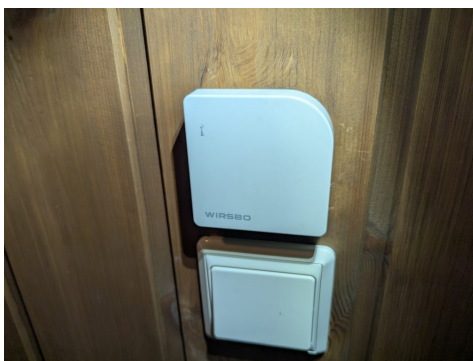
Styring og termostat for gulvvarme

Boligen har vannbåren varme via sentralt varmesystem. Systemet leverer varme til vannbåren gulvvarme, samt varmt forbruksvann i boligen. Anlegget er fra byggeåret.

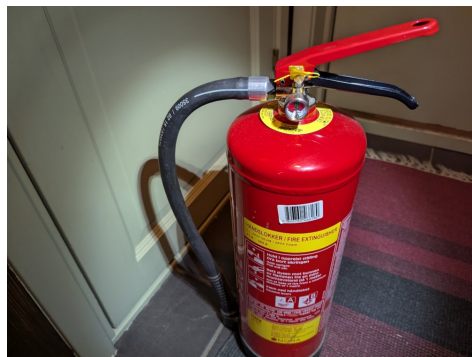
Brannslukkerapparat

Boligen har røykvarsler(e) tilkoblet strømnettet. Boligen er utstyrt med et nyere brannslukkerapparat.
