# Tilstandsrapport

Boligbygg med flere boenheter

Akland 51, 4950 RISØR

Befaringsdato: 30.04.2026

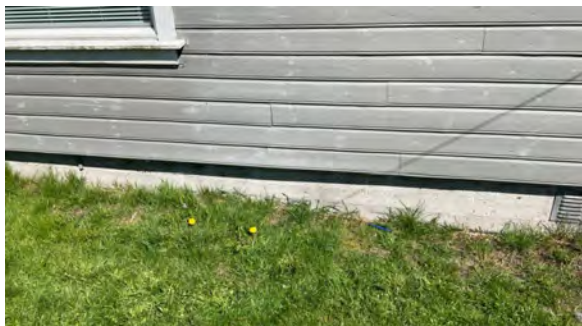
- Det er ingen eller liten lufting i nedre kant av kledning mot grunnmur.
- Det er påvist spredte råteskader i bordkledningen.

Deler av kledningen er malingsslitt og har tørkesprekker. Tilstanden inne i veggene kan ikke kontrolleres uten destruktive inngrep.

Deler av kledningen er av nyere dato.

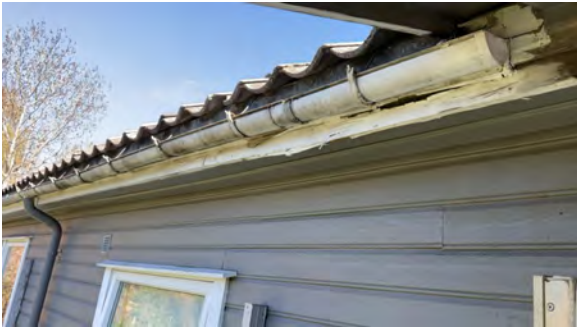
Loftet er ikke luftet. Det ble funnet husbukkangrep i taksperrer og takstoler. Angrepet virker relativt omfattende. Det er råte og angrep av treskadeinsekter i deler av undertaket. Det er flassende maling på deler av gesimskassene.

Omfanget er ikke kartlagt. Hvis bærende konstruksjoner er så skadet at de må skiftes, må også taktekingen skiftes.

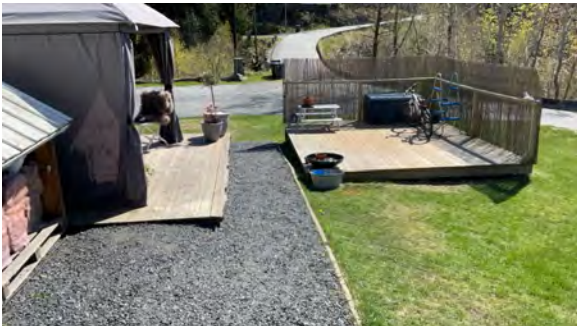
## TG 2 Balkong, H0201

- Tidspunkt for utskiftning av tettesjikt/membran nærmer seg ut ifra alder på dagens tekking.

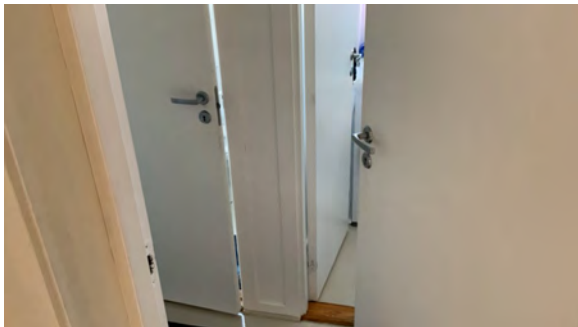
## Vaskerom, H0201

- Det er avvik:

Rommet trenger full oppgradering for å bli et moderne våtrom.

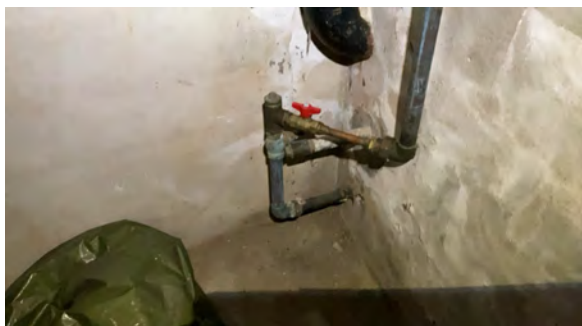
## **Avløpsrør**

- Det er ikke behov for utbedringstiltak siden anlegget fungerer i dag, men ut ifra alder kan skader plutselig oppstå på eldre anlegg.

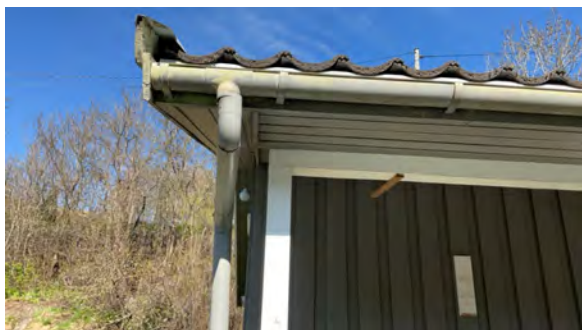
## TG 2 Veggkonstruksjon

- Det er ingen eller liten lufting i nedre kant av kledning mot grunnmur.
- Det er påvist spredte råteskader i bordkledningen.

Kledningen har behov for vedlikehold og enkelte bord eller deler av kledningen bør skiftes.
