# Tilstandsrapport

Fritidsbolig

Grønøy 43, 8170 ENGAVÅGEN

Befaringsdato: 29.01.2026

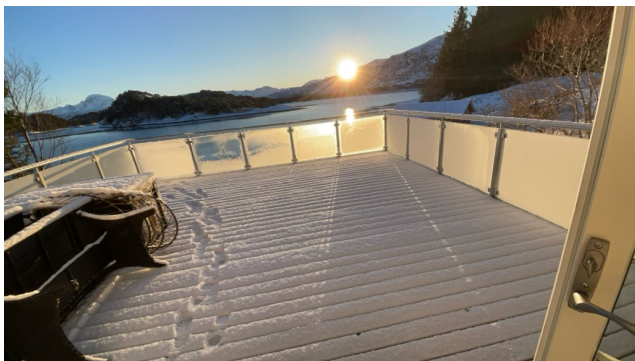
Balkonggulv var ved befaring dekket av snø og ikke kontrollert nærmere.

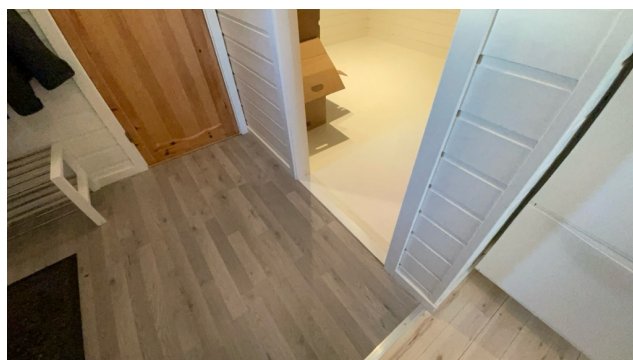
Gulv med belegg i tilbygg.

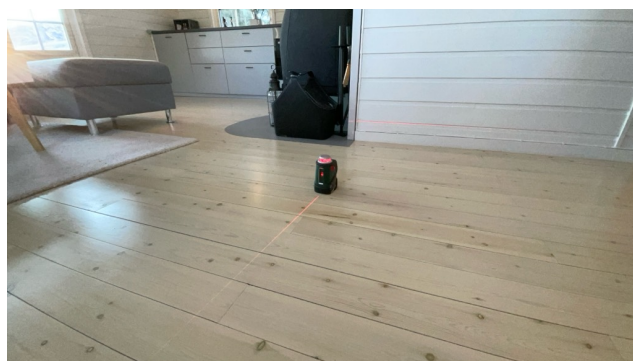
Hytta har trebjelkelag over kryperom. Avviksmåling i stue/kjøkken og i et soverom utført ved punktmåling. Det kan derfor være større avvik i enkelte områder/ rom enn den utførte punktmålingen viser.

Punktmåling med laser

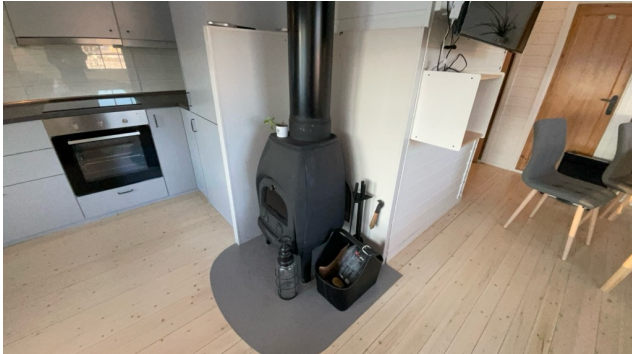
Vedovn i stue med topp montert pipe.

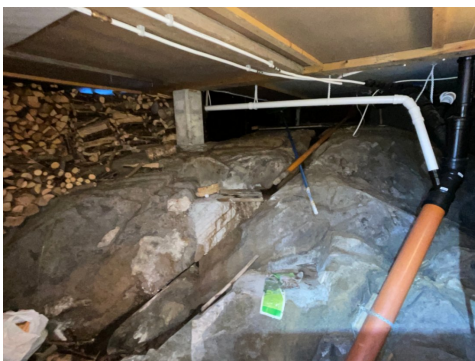
Krypkjeller opprinnelig bygg.

Boligen fundamentert på søyler til fjell. Kryperom med varierende høyde under hele opprinnelig del av hytta. Betonggulv anlagt i deler av krypkjeller der ca 2m<sup>2</sup> har fri høyde over 1,9m.

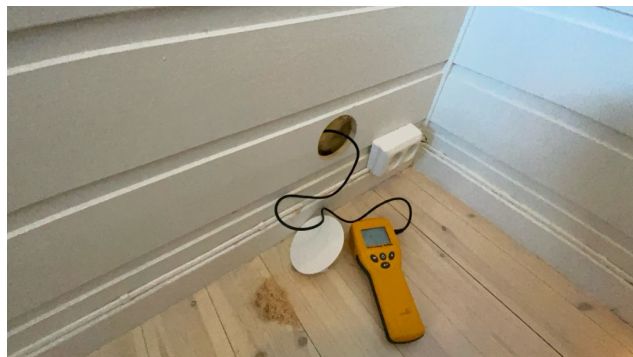
Hulltak for fuktmåling i vegg utført fra tilstøtende rom ved våtsoen i bad. Ingen skadelig fukt registrert.

Fuktkontroll i vegg mot gang/ stue.

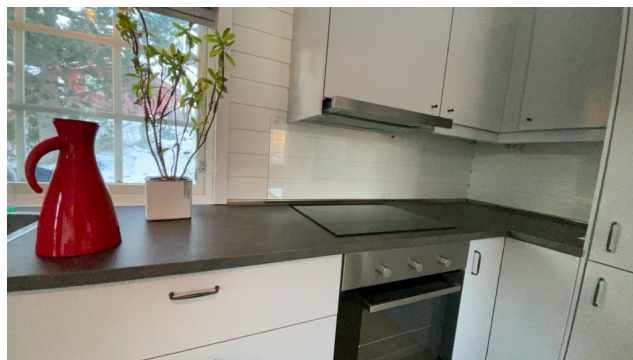
Avtrekksvifte over komfyr.

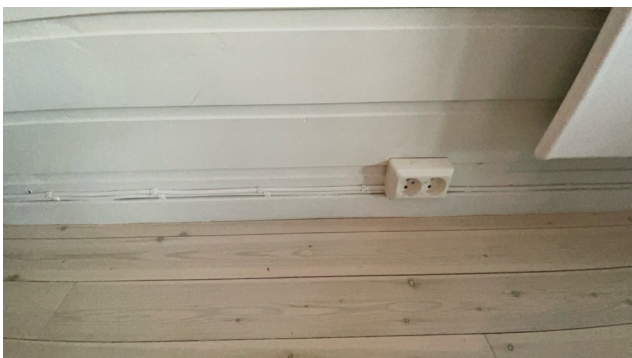
Innholdsfortegnelse/ kursfortegnelse i sikringsskap må oppdateres.

Åpen installasjon i opprinnelig del av hytta, skjult installasjon i tilbygg.

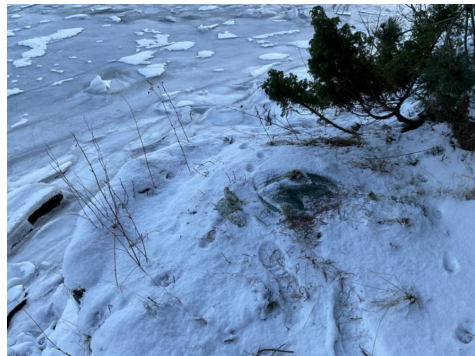
Septiktank med lokk av glassfiber plassert i fylling på side mot sjø.
