# Tilstandsrapport

Fritidsbolig

Bleikenvegen 165, 2760 BRANDBU

Befaringsdato: 19.05.2025

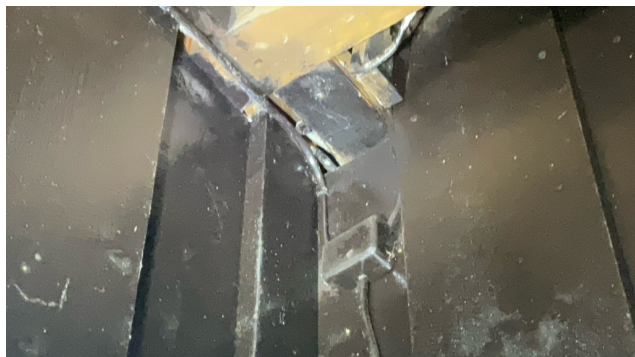
## ! TG 2 Takkonstruksjon/Loft

Det er stedvis deformasjoner/sprekker i pilar/mur. Det er ikke kjent hvordan eventuell lufting av taket er utført. Det er stedvis registrert fuktmerker på undertaket, men disse var tørre ved måling på befaringsdagen.

- Innhent dokumentasjon, om mulig.
- Lufting/ventilering bør forbedres.
- Det må gjennomføres ytterligere undersøkelser.

Lokale utbedringer anbefales.

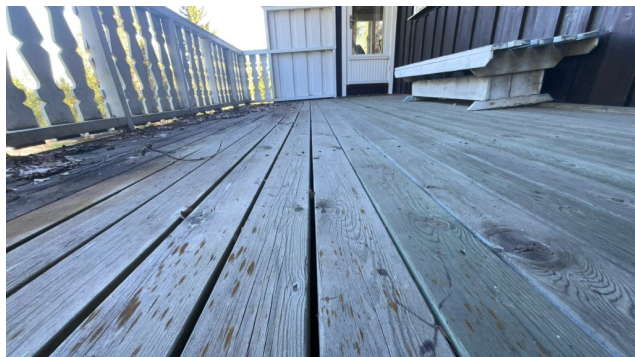
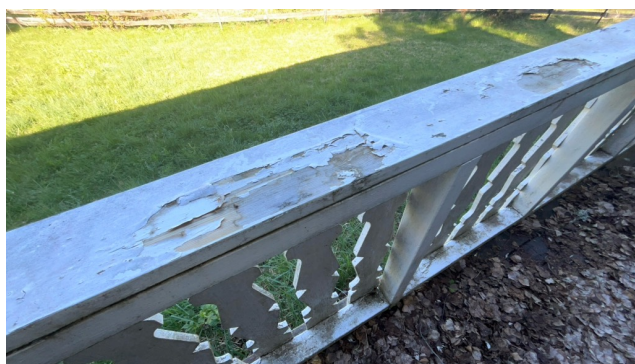
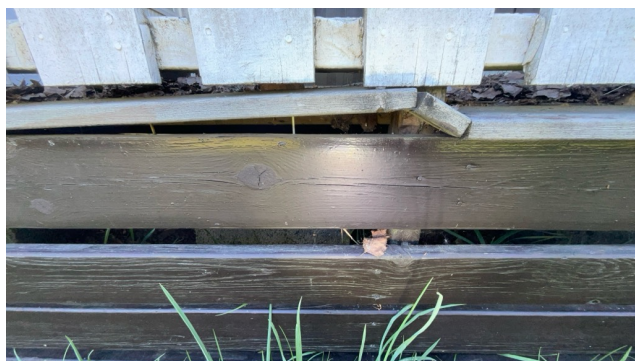
## TG 2 Balkonger, terrasser og rom under balkonger - 2

Platting i trekonstruksjoner.

Lokale utbedringer anbefales.

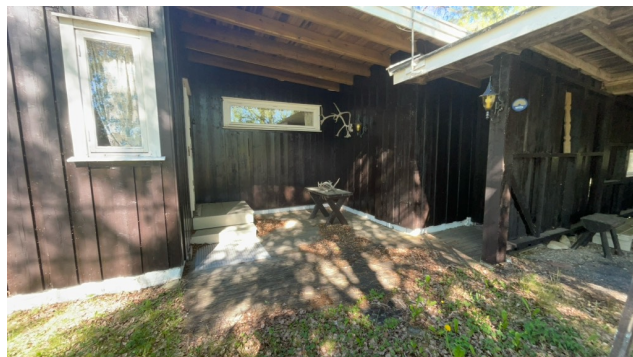
## TG 2 Utvendige trapper

Trinn til inngangsparti.

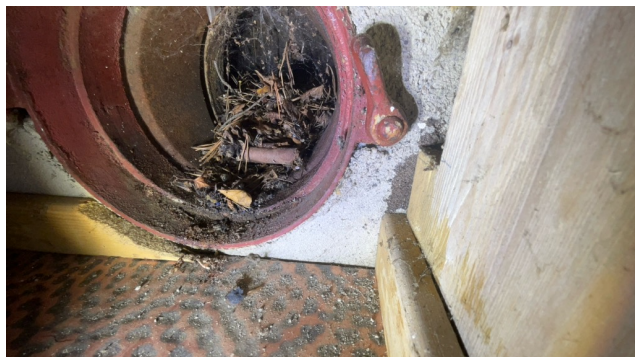
## ! TG 3 Kryp Kjeller

Krypkjellere under trebjelkelag og stubbegulv. Jordgulv.
