Tilstandsrapport - NS 3600:2018

Gausdalen 203

Gnr: 133 Bnr: 8

Rapport kode: 988370
Opprettet: 16.04.2026
Utskrift: 16.04.2026

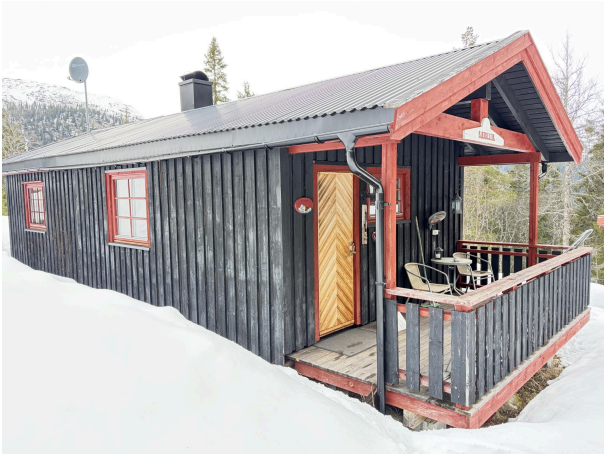
Hytta er en eldre bygning som ble ombygget og oppført med nytt tilbygg i tidsrommet år 2006 opplyst ferdigstilt i år 2007 på eksisterende fundament/grunn etter tidligere bebyggelse på eiendommen.
